## 山洪对汶川县村镇建筑的破坏特征及影响因素分析\*

**摘要:** 受“5·12”汶川大地震对地表强烈扰动影响, 汶川县近年来山洪灾害频发, 对当地村镇房屋造成了严重破坏。汶川县2019年和2020年连续两年发生了“8·20”和“8·17”群发性特大山洪灾害, 以两场山洪灾害中部分受损村镇建筑为研究对象, 通过灾情数据挖掘和典型案例分析, 总结了不同结构类型建筑破坏特征、沿河建筑破坏程度空间差异性和建筑遮掩效应等破坏特点以及冲击、冲刷、淤埋、浸泡等破坏方式。根据调研分析, 结合山洪破坏特征, 对现有建筑破坏等级标准进行改进, 提出了山洪灾害下村镇建筑破坏分级标准。应用随机森林算法和统计分析方法, 从水深暴露性、选址暴露性、物理脆弱性等方面综合分析了建筑洪灾破坏的主要影响因素及其作用关系。最后基于建筑受灾破坏情况分析, 提出了提高山区村镇建筑防洪减灾能力的对策和建议。

## Characterization and Impact Factors of the Damage to Village Buildings by Mountain Torrent Disasters in Wenchuan County

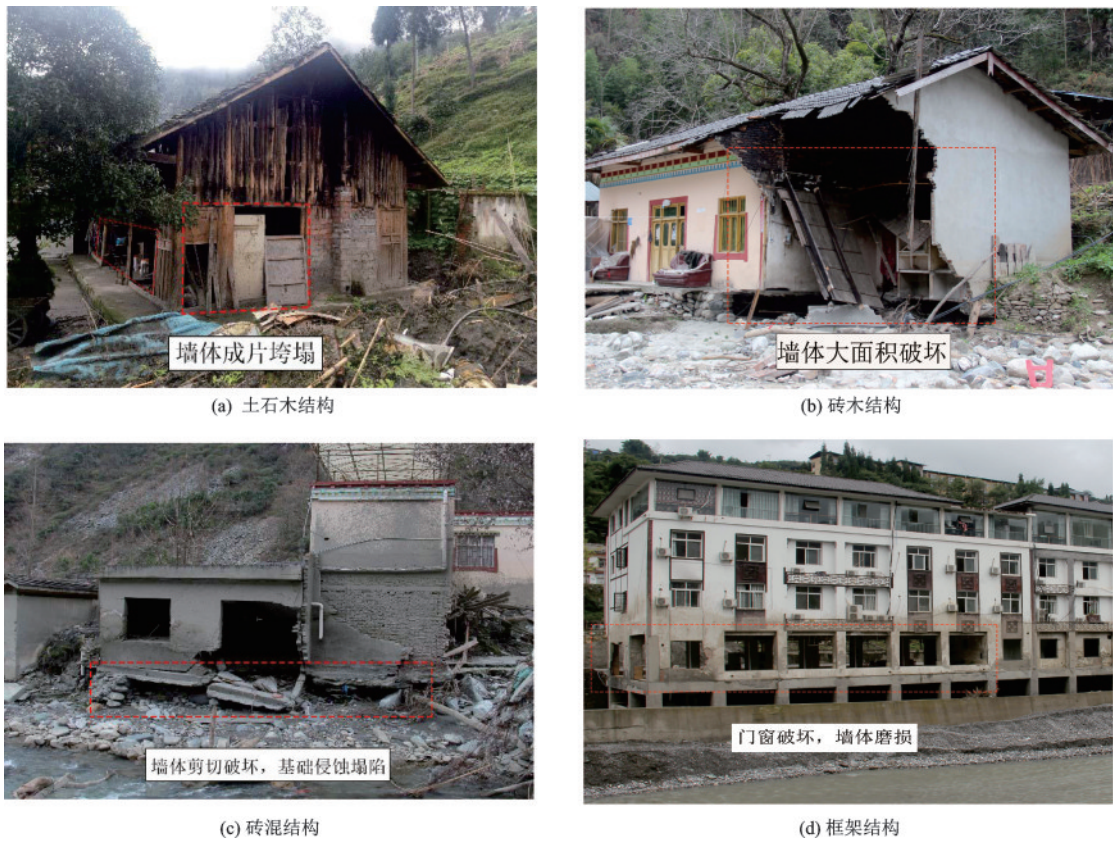
图2 不同结构类型建筑实例破坏情况

该类房屋以土坯、石块或木材等天然材料作为承重和围护结构。受房屋材料强度影响,土石木结构建筑墙体整体性差,抗冲性不强,在洪水冲击等水平作用下极易发生墙体和梁柱成片倒塌等结构性破坏(图2(a)),进而造成房屋整体垮塌。另外在洪水浸泡作用下,土石木结构的房屋材料性能大幅下降,易发生墙体开裂甚至坍塌。

该类房屋用砖墙、砖柱、木屋架作为主要承重结构,以黏土砖为围护墙体。砖木结构房屋结构稳定性强于土石木结构,但木质梁柱与砖体间黏结性差,没有构造柱和拉接筋等构造措施,整体性仍较差,面对洪水冲击,易出现墙体和承重梁柱大面积破坏(图2(b)),严重的将引发房屋整体崩塌。

砖混结构指以砖墙为承重构件,楼面、屋面采用钢筋混凝土现浇板或预制板的房屋结构。受调研的砖混结构房屋大多设置了圈梁,房屋整体性较强,洪水冲击一般造成墙体局部磨损或轻微破坏,但洪水携带的沙石漂木可能会造成更为严重的墙体剪切破坏,同时洪水掏蚀沿河房屋地基,会造成房屋失稳倾斜或墙体变形开裂(图2(c))。

汶川大地震后,汶川县新建村镇房屋采用整体框架或底部框架—上部砖混结构较多。框架结构由钢筋混凝土框架承重,砖砌墙作为填充墙,下部为钢筋混凝土基础,建筑整体性和稳定性好,其抗洪抗震性能比较优越,即使面临洪水冲击冲刷,仍能保持主体基本完整,建筑破坏一般以门窗破坏、墙面磨蚀和室内淤埋为主(图2(d)),但如遭受洪水及携带物的正面剧烈冲击,有可能会造成填充墙和支撑柱的破坏。

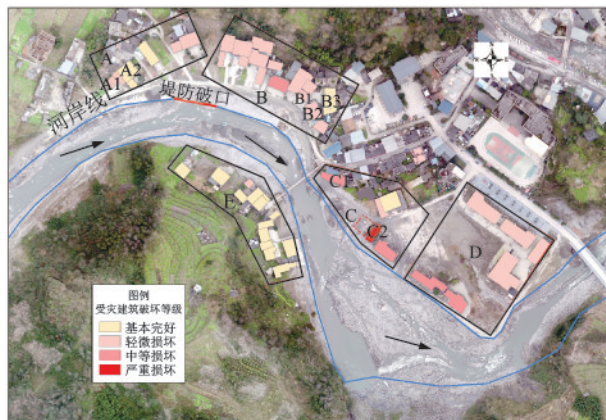
图3 三江镇街村建筑受灾情况

研,该段河道左岸房屋(图3中A区~D区)破坏等级整体高于右岸房屋(图3中E区),两个弯段连接过渡处左岸建筑受损最严重(图3中C区)。实地调查显示,建筑物C1和C2均遭受高速洪水及其携带物的正面冲击,建筑物C1底层前排三根砖混承重柱被冲断,前沿楼板变形,二楼承重墙体产生了数条较大裂缝(图4(a)),建筑物C2墙体开裂变形严重,部分钢混柱断裂,钢筋扯断并裸露在外(图4(b)),

分析水流规律可知,该段河道弯道形态导致洪水期间河道主流偏向左侧凹岸,左侧凹岸洪水流速及动能远大于右侧凸岸,最大动能出现在两个弯道过渡段(凸岸弯顶处),水流动能的差异分布在两岸建筑破坏结果上得到了充分的体现和验证,此结论可与曹玉芬等、胡旭跃等的研究成果<sup>[9-10]</sup>相印证。

洪水通过多排建筑时发生扰流,产生水流分离、涡旋和涡转等现象,在前排建筑背流区形成负压区,流速和水深均大大减小,后排建筑损坏较小,受前排迎流建筑遮挡,后排建筑未受洪水破坏或破坏较小,称之为建筑遮掩效应。如三江镇街村的B1、B2和B3建筑前后排布置(见图3),前排B1和B2建筑受淹2.8~3.0 m,一楼门窗均破坏,迎流面部分墙面瓷砖脱落(图4(c)),而建筑物B3受前排B1和B2建筑物遮掩,一楼受淹1.8 m,墙面和地面受洪水沉积物污染,但无明显

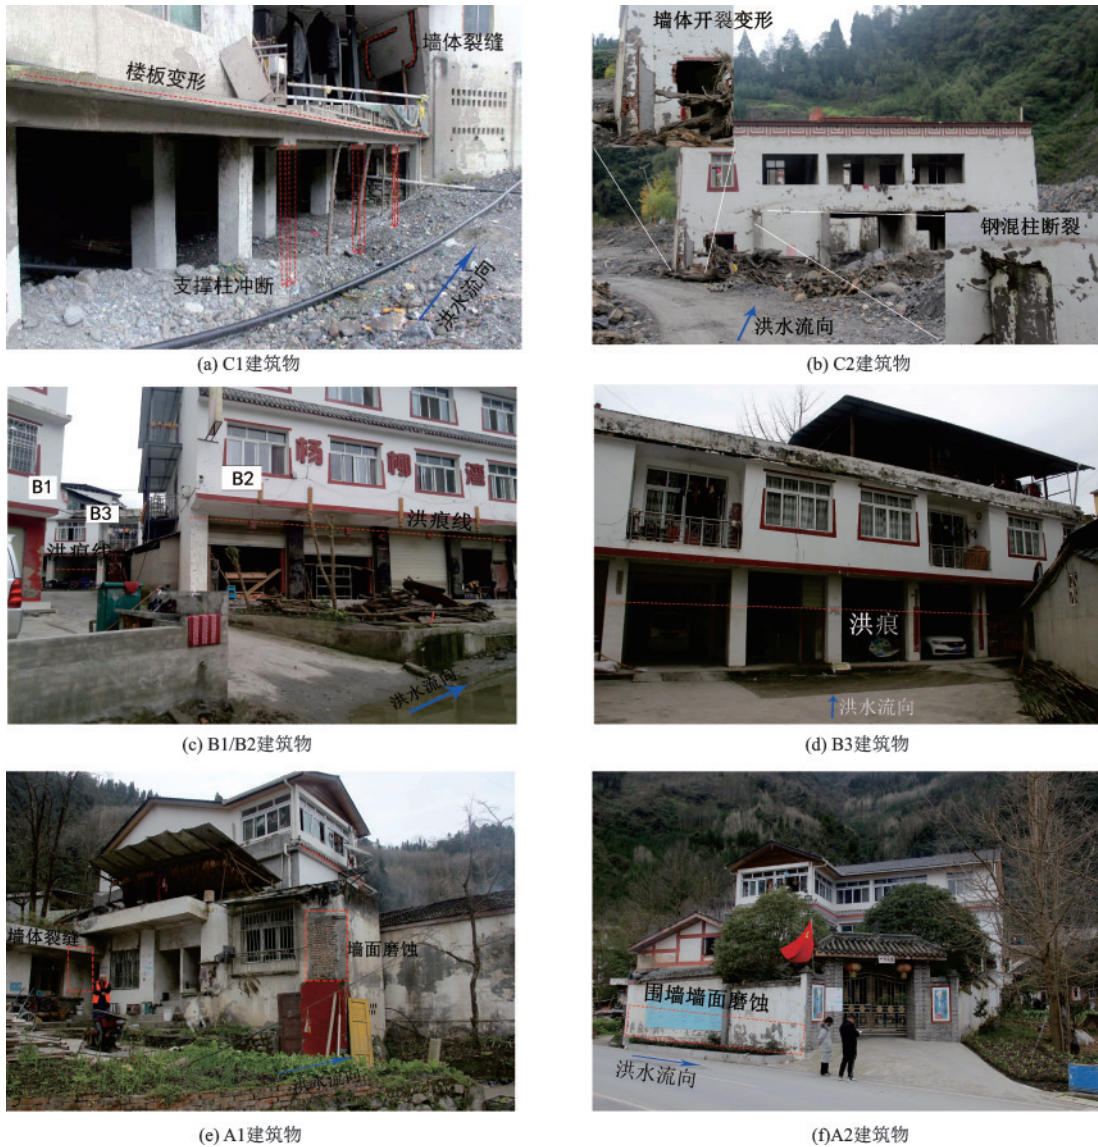
图4 建筑受损破坏情况  
Fig.4 Damage of buildings

可见该处洪水携带了巨大的动能,作用于建筑时产生的弯矩和剪力超过了建筑承重构件的极限弯矩和剪力,使承重墙和承重柱等关键构件发生了严重的剪切和弯曲破坏。

破坏痕迹(图4(d))。根据实地测量,B3建筑地基相对B1和B2建筑高约0.8 m,可见除B3建筑地基有所抬升原因外,B1和B2建筑的前排遮掩

实践证明,围墙或屋前树木植被等房屋附属屏障对建筑有较好防护作用,能有效抵挡洪水冲击,拦蓄洪水固体碎屑物和漂浮物,大幅减小建筑受损程度。如图3中建筑物A1与建筑物A2毗邻而建,面对洪水冲击,A1建筑物门窗基本完全破坏,墙面磨蚀严重,墙体有小裂缝(图4(e)),而A2建筑物建有全封闭式围墙,仅围墙外侧墙面磨蚀破损较严重,房屋除底层部分受淹,主体构件基本未受影响(图4(f)),围墙附属措施对主屋的保护作用凸显,

效应,也一定程度上减小了B3建筑的受损程度。因此,建筑空间布局设计时应考虑多排建筑遮掩带来的防洪效应。

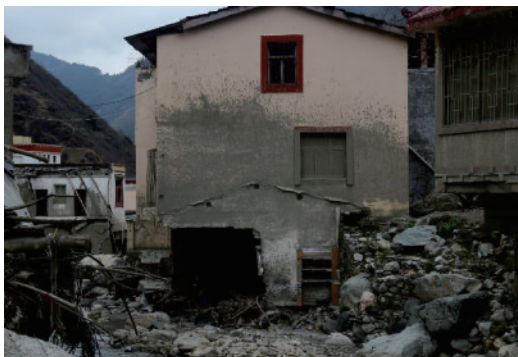
(a) 冲击破坏

冲击破坏是洪水对建筑最常见的破坏方式。当山洪的高速水流直接冲击房屋建筑时会造成急剧的动力破坏,建筑门窗、墙体和承重梁柱等构件遭受破坏(图5(a)),甚至导致建筑整体垮塌。房屋受冲击的损坏情况与洪水特征(水深、流速等)、建筑特性(结构材料、构件尺寸、所处位置、迎流角度等)以及建筑群布局等有关,另外洪水携带的泥沙块石和漂浮物的撞击作用也是造成冲击破坏的重要原因。

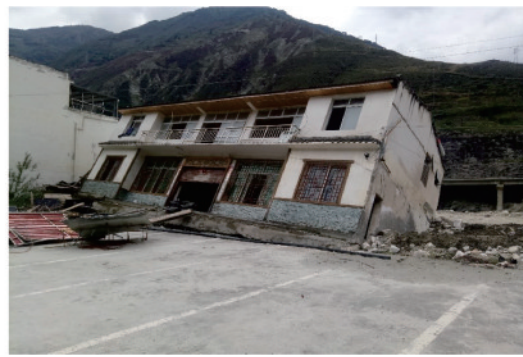
(b) 冲刷破坏

洪水冲刷掏蚀建筑地基土,导致建筑基础滑移断裂,引发建筑倾斜或倒塌。山洪或河道洪水不断冲蚀河沟两岸的建筑地基,造成地基土短时间大量流失,建筑局部地基掏空,引起建筑不均匀沉降或滑移变形,房屋易发生失稳倾斜或构件破坏甚至整

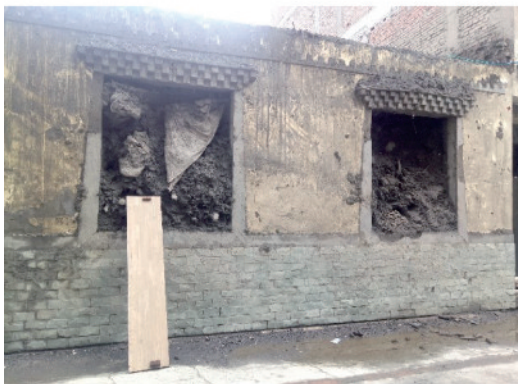
(c) 淤埋破坏

当洪水的冲击能量小于建筑物抵抗形变能,建筑物主体结构基本不会破坏,但洪水携带泥沙和漂浮物通过门窗洞口进入建筑物内部并淤埋其中,会致使门窗破坏,底层空间被淤埋(图5(c)),沉积物会污染腐蚀墙体地面,堵塞门窗和输水管道,导致建筑物无法正常使用。

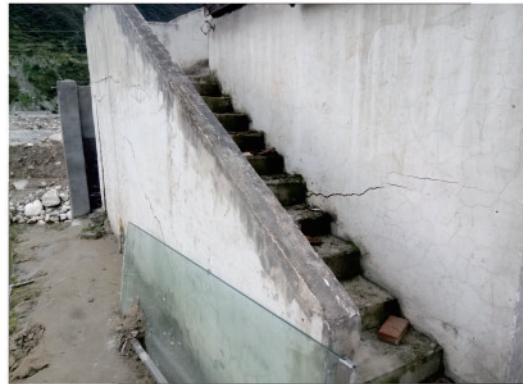
(d) 浸泡破坏

当建筑受洪涝积水较长时间浸泡后,一方面,地基土吸水软化,抗剪强度下降,压缩性提高,将引发建筑地基不均匀沉降,导致房屋倾斜、墙体开裂等后果(图5(d));另一方面,建筑材料特别是木材、生土以及石灰等水敏性材料在长时间洪水浸泡下强度下降,黏结性能降低,致使建筑结构破坏甚至房屋墙体倒塌。
