泸定6.8级地震农村居住建筑震害调查与分析*

摘要: 2022年9月5日, 四川省泸定县发生了6.8级地震, 对泸定、石棉、汉源等地区的农村建筑造成严重影响。为了分析农村建筑的震害, 对评估烈度为VI~IX度区域12个乡镇35个地点的农村建筑进行了现场调查, 总结了砖砌体结构、木结构、石结构和生土结构的典型震害特征, 并对4种结构的震害等级进行了统计和分析。结果表明: 砖砌体结构房屋的严重破坏及倒塌占比为4.2%和3.3%, 且与构造措施有很大关系, 未经正规设计且缺乏构造措施的砌体结构出现屋面破坏、局部甚至整体倒塌, 但设有构造措施的砌体结构房屋保存较好; 木结构建筑整体受损较轻, 但由于本次泸定地震的竖向作用强烈, 木屋盖破坏较为严重; 石砌体结构和生土结构房屋, 发生严重破坏和倒塌的比例较高, 严重破坏占比分别为7.2%和5.1%, 倒塌占比分别为10%和7%, 破坏最为严重。山体滑坡、落石等次生灾害对建筑造成不同程度的损坏, 是此次泸定地震的特征之一。针对此次泸定地震的破坏特征, 建议农村建筑落实抗震措施, 引入适用的新工艺; 灾后恢复过程中, 以房屋震损程度评估为基础, 重建与加固相结合; 同时, 建议注重农村规划、选址的研究, 降低地震次生灾害破坏; 应当进行抗震科普宣传, 加强农村工匠培训。

Seismic Damage Investigation and Analysis of Rural Residential Buildings in M_s 6.8 Luding Earthquake

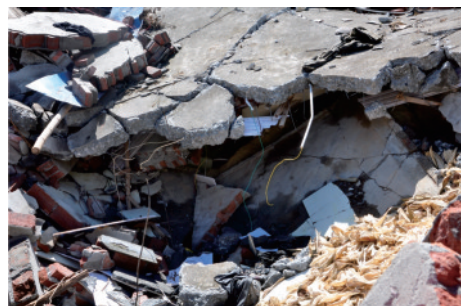
本次泸定地震引发了一些砖砌体结构的整体倒塌和局部倒塌,例如,得妥镇湾东村的某单层砖混结构就发生了整体倒塌,如图4所示。这是由于该类砖混结构缺乏圈梁、构造柱等抗震构造措施,纵横墙之间及墙体与楼板之间没有采取可靠的抗震拉结措施,结构整体性差。在地震作用下,由于缺乏平面外的侧向支撑,墙体平面外失稳,导致倾覆,甚至楼屋面板掉落,从而造成房屋倒塌。此外,墙体中的砂浆在外界环境的影响下老化,力学性能下降,削弱砌体的抗剪强度^[13],降低砌体结构抵抗地震水平作用能力。

图4 整体倒塌(新民乡,Ⅶ度)

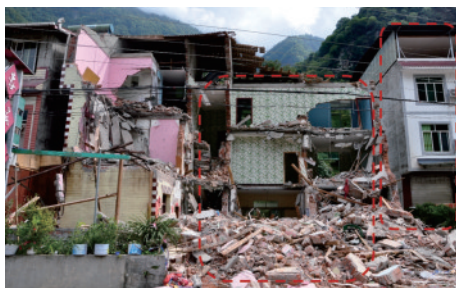
农村地区砌体结构房屋往往未经正规设计,缺乏圈梁与构造柱等抗震措施,导致结构整体性能差,地震作用下出现局部倒塌,如图5(a)所示。而与之相邻的另一栋建筑,因为抗震措施完整,圈梁和构造柱对墙体形成有效的约束,地震后处于基本完好的状态,如图5(b)所示。尽管两栋房屋结构形

(a) 局部倒塌(草科乡田湾河村, VII度)

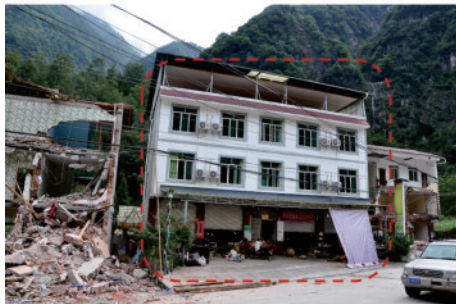
(b) 基本完好与局部破坏(草科乡田湾河村, VII度)

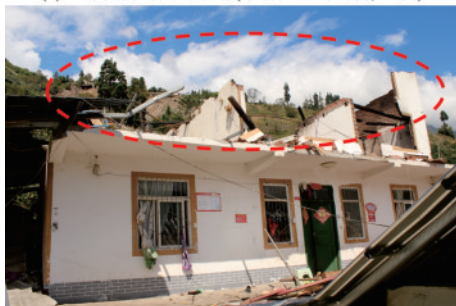
木屋盖与墙体缺乏可靠的连接,也是结构在地震中发生破坏的原因。这种情况下,砖混结构局部倒塌有两种类型。第一种是两层木楼盖砖混结构的二层倒塌,例如得妥镇某木楼盖砖混结构,如图5(c)所示。第二种是单层木楼盖砖混结构的局

(c) 局部倒塌(得妥镇, IX度)

部坍塌,例如磨西镇某木楼盖砖混结构,如图5(d)所示。这两种局部倒塌的共同特点在于,倒塌位置均出现在木楼盖所在的顶层。造成这种现象的原因是木屋盖与墙体之间的拉结能力较差,对墙体的约束能力较弱。在地震作用下,木屋盖与墙体接触部位容易脱离,形成运动相位差,从而引起梁檩对墙体的碰撞,导致结构发生坍塌^[14]。在开间以及横墙间距较大的房间中,木屋盖的约束是重要的抗震措施。因此,需要加强木屋盖和墙体之间的拉结,增强楼层空间整体性。

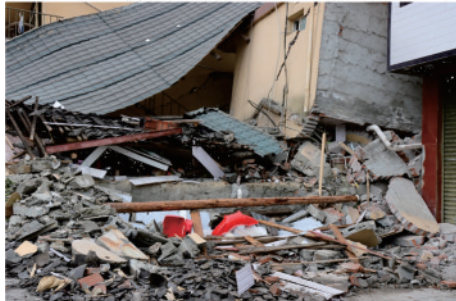
(d) 局部倒塌(磨西镇, IX度)

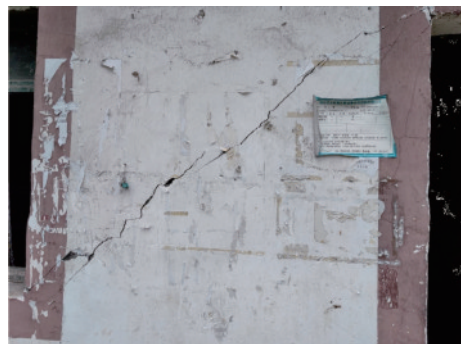
墙体斜向裂缝的开展与轴压比有关,在竖向和水平地震作用下,当墙体承受的主拉应力大于砂浆的抗拉强度时,砂浆开裂,裂缝呈阶梯形斜向扩展,最终形成单向斜裂缝或双向形剪切裂缝。砖混结构的墙体抗剪承载力较弱,在水平地震作用下,极易发生剪切错动,形成双向裂缝。例如,美罗镇某砖混结构墙体出现单向斜裂缝,如图6(a)所示,磨西镇某砖混结构墙体出现双向形裂缝,如图6(b)所示。

(a) 单向斜裂缝(美罗镇, VII度)

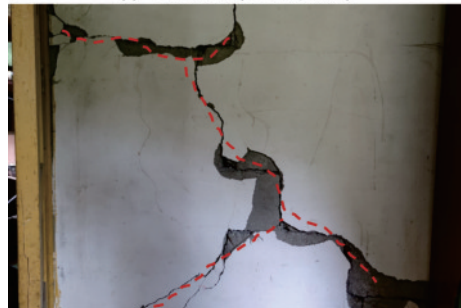
(b) 双向斜裂缝(磨西镇, IX度)

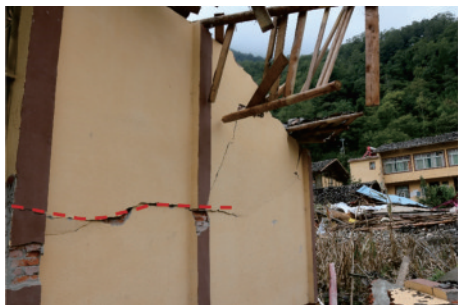
对于高宽比较小,砂浆强度低的砌体墙,墙端裂缝呈阶梯状,而墙中间则形成一条水平裂缝。例如,磨西镇砖混结构墙体中下部就出现了水平开裂的现象,如图7所示。这种裂缝分布的形成与墙体在地震作用下所受力的分布情况有关。由于高宽比小,墙的上部受到的压力相对较大,而底部受到的拉力较大,导致墙端产生阶梯状裂缝。而墙的中部则会承受相对均匀的受力,因此容易出现一条水平的裂缝。此外,砂浆强度低也会影响裂缝的形成,当地震作用下砂浆的强度不足以承受墙体的应力时,裂缝就会产生。针对这种情况,可以考虑采取增强墙端约束、加固墙体底部、提高砂浆强度等措施,以减轻裂缝的产生,增强结构的抗震性能。

图7 水平裂缝(磨西镇,Ⅸ度)

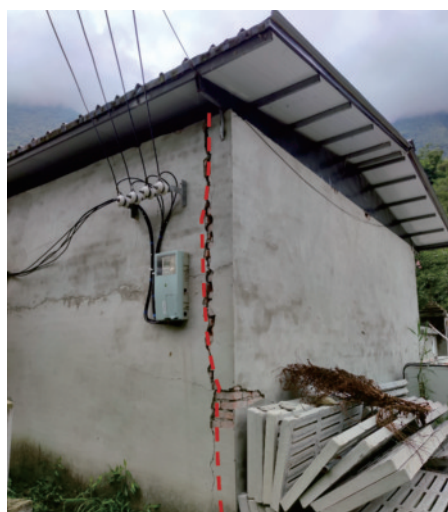
砖混结构中纵横墙的连接处经常出现开裂现象,特别是在地震作用下更为常见。这是由于施工中纵横墙砌筑不规范、缺乏足够的拉结措施,或者在横墙上靠近纵墙处开洞,削弱了纵横墙之间的连接。纵横墙同时承受着地震力的横向和纵向分量,如果纵横墙之间的连接较弱,受到两个方向地震力的复杂作用容易导致应力集中,从而出现竖向的裂缝,甚至可能导致纵墙发生外闪而倒塌。例如,在磨西镇某砖混结构墙体上就出现了竖向开裂的情况,如图8所示。因此,需特别注意纵横墙的连接,确保其足够强固。采取适当的拉结措施,减轻连接处的开裂问题,提高砖混结构的整体抗震能力。

图8 竖向裂缝(磨西镇,Ⅸ度)

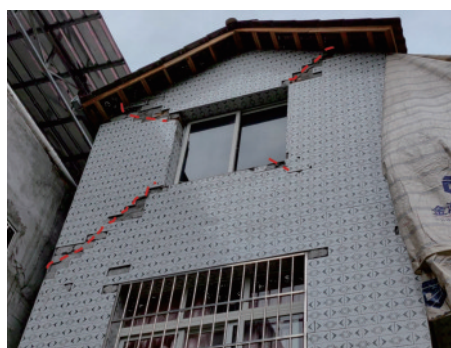
在地震作用下,门窗洞口会受到应力的集中作用,从而容易发生破坏,其中主要表现为沿洞口角部走向的开裂。例如,美罗镇某房屋二楼的窗角出现了斜裂缝,如图9所示。这种现象的发生是由于门窗洞口处的结构变化,导致其在地震作用下承受不均匀的受力分布。门窗洞口的开口部分相对较弱,容易受到地震产生的应力集中,从而引发沿着

图9 墙体裂缝(美罗镇,Ⅶ度)

洞口角部走向的裂缝。另外,由于洞口处的墙体连接较弱,也会增加开裂的风险。为了减轻这种情况的发生,可以采取一些抗震措施。例如,在门窗洞口周围加强墙体的约束,增加墙体在洞口附近的抗震性能;或者采用适当的加固措施,如设置加固梁、增加加强筋等,以提高门窗洞口处的抗震能力,从而减少裂缝的发生。

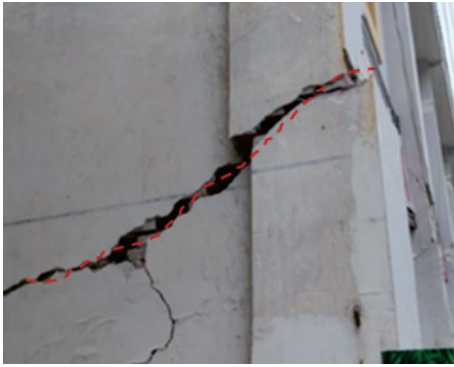
本次地震中,砖混结构中的砖柱遭受了严重的破坏。例如,得妥镇某处砖混结构的剪切破坏裂缝延伸至砖柱,如图10所示。由于砖柱未进行构造配筋,抗剪承载力相对较弱,其无法承受较大的剪切力,难以抵抗由墙体延伸过来的剪切裂缝。为了解决这种问题,需要加强砖柱的抗剪能力。例如,可以在砖柱的四个面上设置竖向和水平向钢筋,形成配筋砖柱,或使用钢筋混凝土构造柱,以提高其抗剪承载能力。

图10 砖柱单段剪切破坏(得妥镇, IX度)

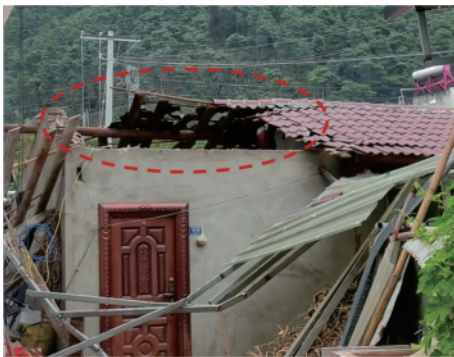
在地震中,砖混结构房屋的楼板破坏较少,但严重的楼板坠落往往是由于钢筋混凝土预制楼板在墙体上搁置长度不足,或楼板与墙体之间缺乏足够的连接所引起。此外,木屋顶的连接措施常常存在缺陷,例如,有些房屋屋盖处未设置圈梁,有些木屋顶椽檩之间缺乏必要的连接,或者檩条直接搁置在砖墙上,且与砖墙的搭接长度不足。在泸定地震中,砖混结构的屋盖破坏较为普遍。例如,得妥镇某砖混结构的屋面梁从一端支承的墙体上脱离,如图11(a)所示。此外,燕子沟镇某砖混结构的屋盖

(a) 屋面破坏(得妥镇, IX度)

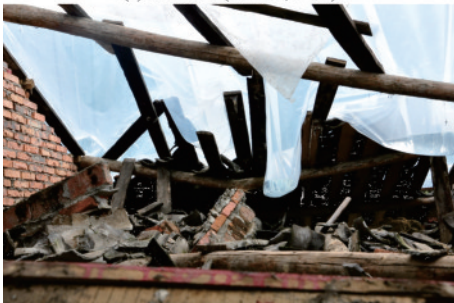
(b) 屋面破坏(燕子沟镇, IX度)

与山墙变形不协调,导致屋脊被拉裂。与此同时,屋面瓦与椽条之间也缺少有效的连接,导致屋面瓦滑落,如图11(b)所示。

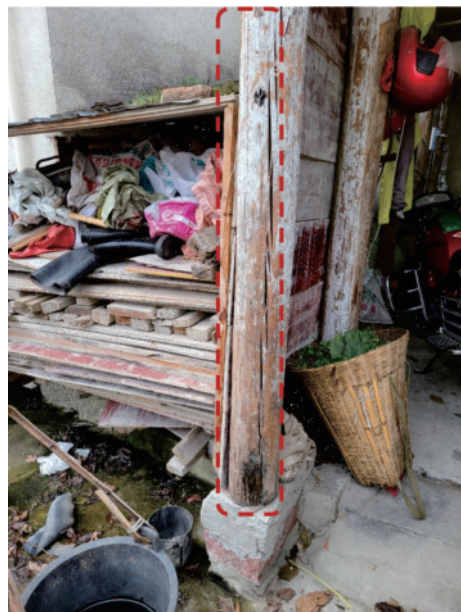
木柱倾斜是常见的木结构震害现象。地震作用下木柱上端的榫卯节点松动,和下端的柱脚滑移,发生位移,会造成木柱的倾斜,如图12所示。木柱的倾斜会加大节点的弯矩,加剧结构的变形,从而加快节点失效,降低结构的承载能力与稳定性。这一现象强调了木结构建筑施工中,木柱和榫卯节点连接设计和加固措施的重要性。为了应对地震作用,需要确保榫卯节点的牢固连接,采取适当的防滑措施以防止柱脚滑移,同时考虑到木柱的稳定性,合理选择木柱的截面尺寸和长度。

图12 木柱倾斜(冷碛镇, VII度)

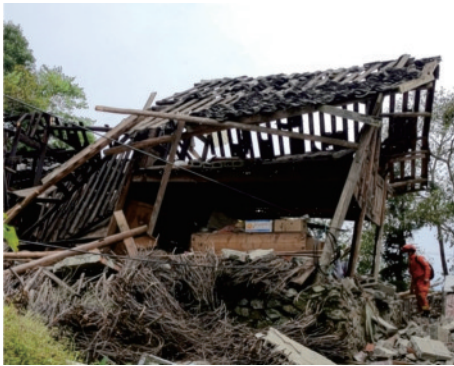
木结构建筑的质量主要集中在顶部,由于其重心较高,一旦遭受水平地震作用,动力作用下结构位移过大,在梁柱节点处出现榫头拔出或完全脱离的现象。此外,地震作用下,榫卯节点会受到复杂的力学作用,出现折榫现象,从而导致连接失效、构件过度变形,甚至倒塌。例如,燕子沟镇某单层木结构,由于柱子倾斜导致结构发生局部倒塌,如图 13 所示。这一问题凸显了木结构建筑中连接节点的重要性,尤其是榫卯节点。为提高木结构建筑的抗震性能,需要充分考虑连接节点的强度和稳定性。建议对高烈度地区的木结构采用钢构件^[15-16]、FRP、阻尼器^[17]等方式进行加固,以确保榫卯节点在地震作用下具备足够的承载力和耗能能力,从而减少榫卯节点拔榫和破坏的风险。

图 13 木结构严重破坏(得妥镇,Ⅶ度)

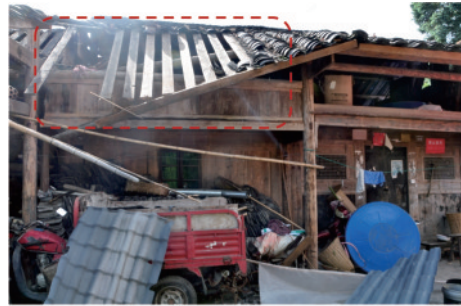
本次泸定地震中,木结构屋顶的破坏表现为屋面瓦片脱落和屋顶坍塌等情况,如图 14(a)。地震作用下,由于缺乏固定措施,直接将瓦片搁置于檩条上,容易出现脱落现象。此外,木构架的纵向和水平刚度以及空间作用均较差,在地震时易于产生相互碰撞,进而加剧震害。

(a) 屋面破坏(燕子沟镇,Ⅷ度)

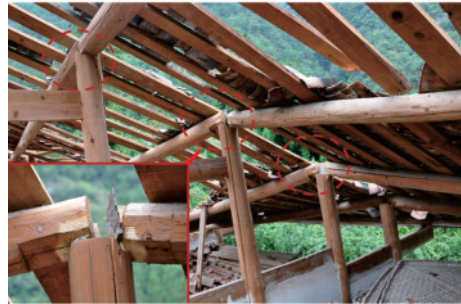
此外,此次地震的竖向地震动效应明显,加剧了屋架破坏,如图 14(b)。这是因为屋架节点是公母榫的构造,且缺乏有效的固定,在地震动竖向作用下,连接处与柱顶发生碰撞,导致榫卯脱离。

(b) 屋架拔榫(挖角村,Ⅶ度)

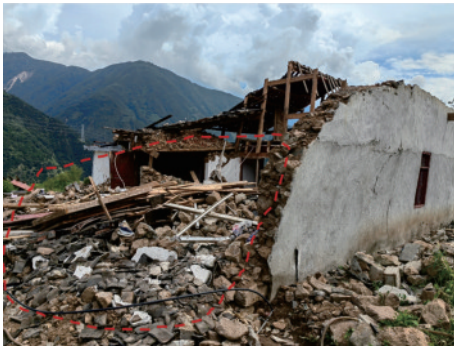
石结构房屋整体倒塌的主要原因是石墙存在多种缺陷,包括石料级配不良、外形极不规则、纵横墙交接处无有效连接、整体性差、泥浆黏结强度不足以及泥浆缝过厚等。这些缺陷导致了石结构房屋的抗震性能差。在地震作用下,承重石墙首先发生倒塌破坏,进而引起屋盖的坍塌,造成石结构的整体倒塌。例如,泸定县德威镇某石砌体房屋的石

墙由泥浆和不规则石块砌筑而成,且泥浆本身黏结度较差,导致石块之间的抗拉、抗剪能力以及刚度较差,墙体的抗震性能较低。在地震作用下,承重石墙的薄弱处发生局部倒塌,木梁掉落,引起屋盖塌陷,片石滑落,如图 15 所示。这一现象凸显了对石结构房屋的结构和材料质量管理的重要性,需要在建筑过程中严格控制石料的选择和砌筑工艺,采用水泥砂浆砌筑墙体,确保墙体的整体性和稳定性,从而提高整体结构的稳定性和抗震能力。

图 15 整体倒塌(德威镇,Ⅷ度)
Fig.15 Overall collapse of the structure(Dewei town, intensity of Ⅷ)

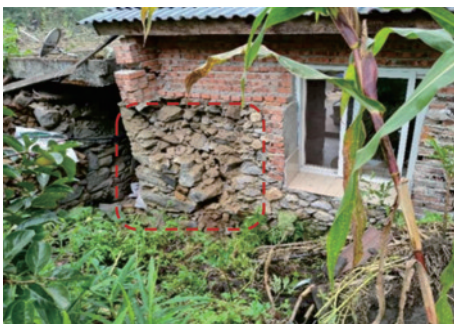
石砌墙体在地震中的破坏主要表现为三种形式,即开裂剥落、倒塌和开裂。由于石块之间的黏结性和咬合力较差,在地震作用下,墙体容易发生开裂,随后在剧烈震动下,石块逐渐剥落脱落。例如,磨西镇的某处石砌体民居,其墙体下层采用石砌,上层采用砖砌。毛石砌体的砌筑质量低,其抗剪性能和整体性较砖砌体差,地震作用下石墙体发生开裂剥落,而砖墙则出现局部开裂,如图 16 所示。这一现象凸显了在石砌墙体的设计和施工中,需要充分考虑不同材料之间的相互作用,以及地震作用下的力学响应。

图 16 石墙剥落(磨西镇,Ⅸ度)
Fig.16 Desquamation of stone wall(Moxi town, intensity of IX)

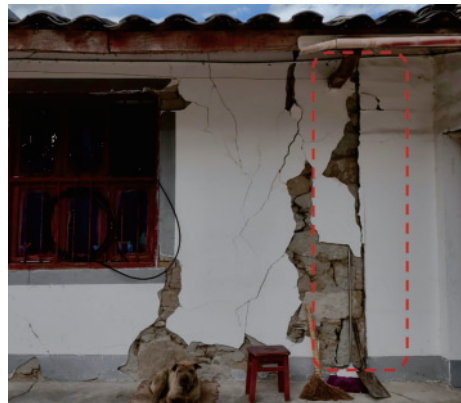
石砌墙体开裂通常发生在整体性较好的砌筑墙体上。在地震作用下,该类墙体平面外整体性较好,不易倒塌,而平面内则以剪切变形为主。破坏通常是由于砌筑砂浆强度低或灰缝不够饱满所致。门窗洞口周边是外围承重墙的薄弱部位,在地震作用下,门窗洞口角部应力集中,且缺乏有效的抗震防裂构造措施,从而导致了窗口与纵横墙的裂缝。此外,纵横墙裂缝还因其交接处未交错砌筑,不符合砌筑规范,致使接触部位抗剪与抗拉能力差。其破坏形态与砖砌体房屋类似。例如,泸定县德威镇某处石结构窗口与纵横墙交接处出现裂缝,如图 17 所示。

图 17 石墙开裂(德威镇,Ⅸ度)
Fig.17 Crack of stone wall(Dewei town, intensity of IX)

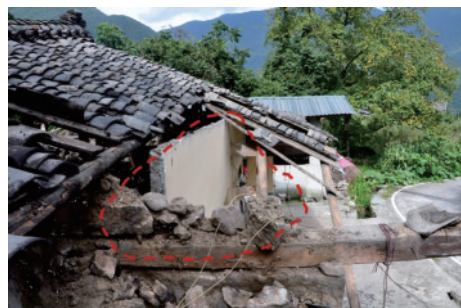
石结构房屋楼盖的破坏并非单纯由于承载力不足所致,而是由于承重构件的破坏引起的楼盖损坏和整体倒塌。同时,也不能排除由于支撑长度过小而导致的屋盖在地震中倒塌的现象。例如,燕子沟镇某处石结构房屋,由于下部墙体的倒塌,导致屋盖明显破坏,如图 18 所示。

图 18 屋盖破坏(燕子沟镇,Ⅷ度)
Fig.18 Damage of the roof(Yanzigou town, intensity of Ⅷ)

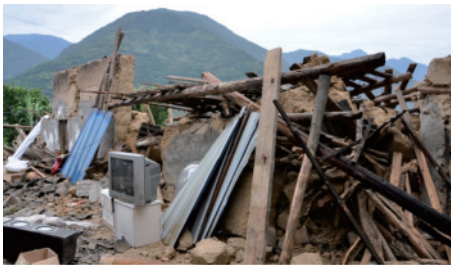
生土墙体作为承重构件,其本身具有干缩裂缝等缺陷,抗拉、抗剪能力差。在地震作用下,作为承重构件的生土墙体容易先发生倒塌,然后导致整个结构的倒塌。例如,新民乡发生了大量生土结构的整体倒塌(图 19)以及局部倒塌的现象。

(a) 整体倒塌(新民乡, VII度)

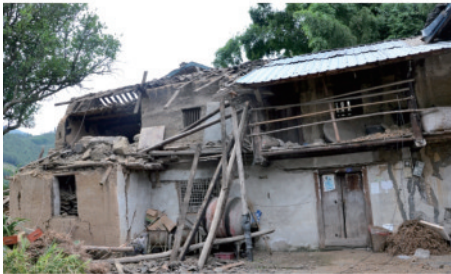
(b) 局部倒塌(新民乡, VII度)

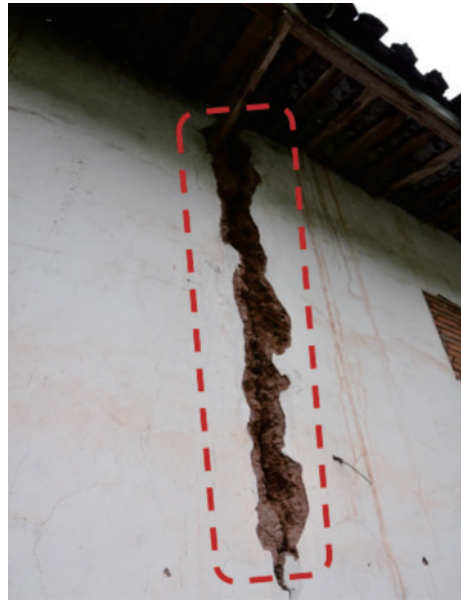
生土结构的纵横墙连接处通常缺乏有效的拉结,在地震作用下容易产生连接破坏。例如,宜东镇某生土墙体在墙体连接部位产生了竖向开裂破坏,如图 20(a)所示。此外,生土房屋的材料强度低,容易在水平方向的地震力作用下发生受剪破坏。这种破坏特点是在破坏时会形成两条交叉的

(a) 墙体连接破坏(宜东镇, VII度)

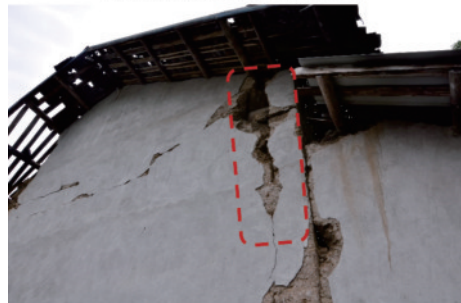
斜裂缝,呈现出“X”形状,如图 20(b)所示。生土墙体本身存在干缩裂缝和抗剪能力差等特性,在地震作用下,裂缝会进一步发育、延伸和扩展,最终形成各种较大、较明显的裂缝。此外,墙体在横、纵墙交界处附近发生破坏会引起墙体外闪,这也是一种常见的破坏形式,如图 20(c)所示。因此,生土结构房屋应加强纵横墙连接,采用有效的拉结措施,提升墙体整体稳定性。同时,优化生土房屋材料选择,增强墙体抗剪性能,减轻地震破坏,定期修复干缩裂缝,强化墙体整体结构性能。

(b) 墙体受剪破坏(新民乡, VII度)

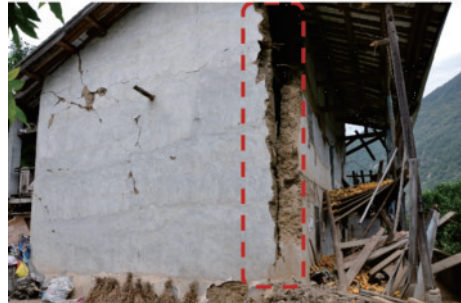
(c) 墙体外闪(新民乡, VII度)

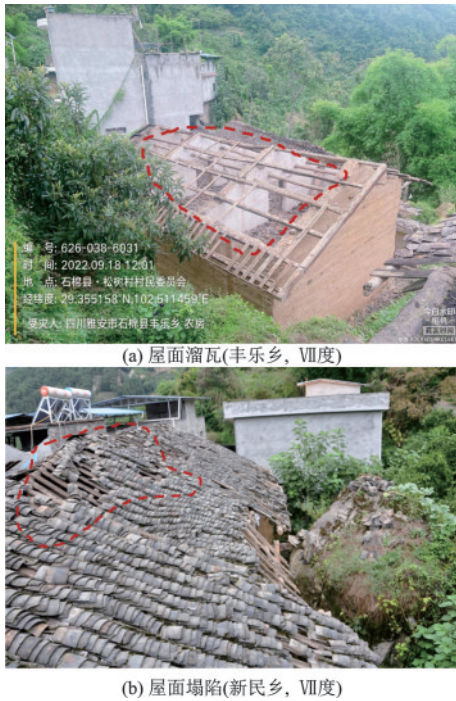
生土结构的屋面破坏,主要表现为屋面塌陷和瓦片滑移脱落等现象。例如,丰乐乡某生土结构的瓦片滑移和脱落现象,由于瓦片直接铺在椽子上,与屋架无连接,两者之间的摩擦力较小,在地震作用下易产生滑移和脱落,如图21(a)所示。新民乡某生土结构屋面中,也出现了屋面塌陷的情况,如图21(b)所示。因此,在设计和施工中应考虑采用轻型屋面材料,例如双坡屋面或弧形屋面,檩条支承处应设垫木。此外,建议采用相互连接的圆钉、扒钉、铁丝等连接木屋盖的各构件。在木屋架和木梁与外墙的连接处应采取满搭,支承处应设置木圈梁或木垫板,其长度、宽度和厚度分别不小于500、370和60 mm。

图21 屋面破坏

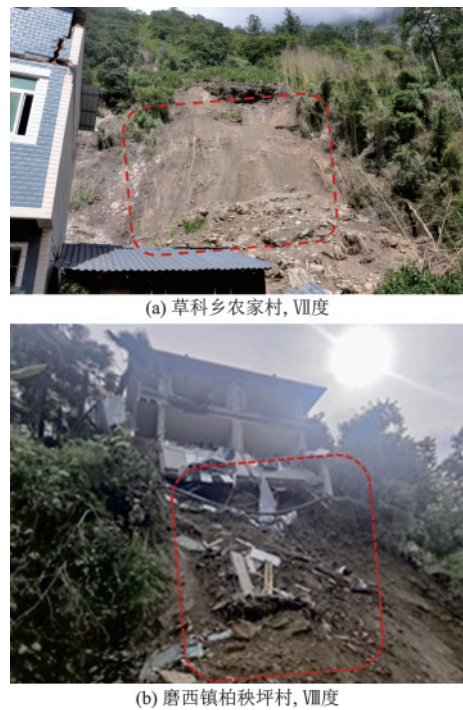
地震作用下,斜坡上的松散土石内部所承受的剪应力可能超过其抗剪强度,导致内部结构发生变形破坏,最终引发滑坡。山体滑坡对建筑物会产生两种不同的影响:第一种是位于坡底的建筑物会受到滑坡土石的冲击而受损。例如,草科乡某山体滑坡情况,如图22(a)所示。第二种情况是房屋下部的地基滑坡,这会破坏地基的承载能力,导致结构产生严重的非均匀沉降,最终导致功能丧失。例如,磨西镇某山体滑坡情况,如图22(b)所示。

图22 山体滑坡

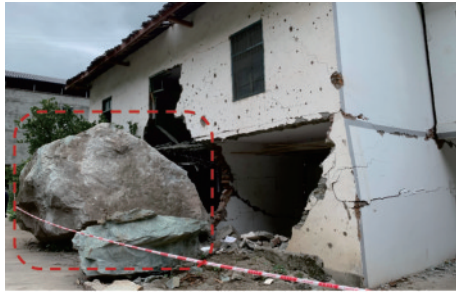
会脱离山体,并受到重力作用的影响,导致岩石从陡崖上跌落或沿着斜坡滚落至低洼地区,给下方建筑物带来严重破坏。例如,德威镇、得妥镇某处山体落石就造成了民居的严重受损,如图23所示。因此,农村建筑场地应尽量避免选择可能发生滑坡、落石、地陷、地裂、泥石流等地质灾害的地段。

(a) 德威镇,Ⅷ度

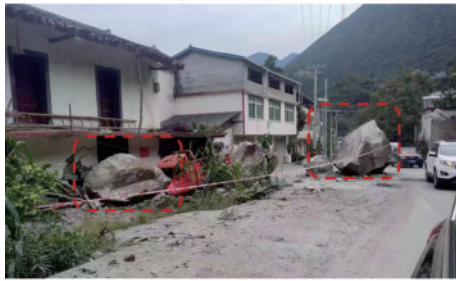
(b) 得妥镇,Ⅸ度
