金沙江白格滑坡及堰塞湖洪水灾害分析*

摘要: 2018年10月10日和11月3日, 西藏自治区江达县波罗乡白格村金沙江右岸同一位置先后两次发生滑坡堵江灾害, 滑坡体方量分别约为 $1\,000 \times 10^4 \text{ m}^3$ 和 $283 \times 10^4 \text{ m}^3$, 其中第一次滑坡为高位、高剪出口、高速滑坡, 第二次滑坡则为第一次滑坡牵引区进一步发展的结果。在堵塞金沙江近2 d及9 d后, 滑坡堰塞湖蓄水量达到峰值分别为 $2.9 \times 10^8 \text{ m}^3$ 和 $5.24 \times 10^8 \text{ m}^3$, 并分别在自然泄流和人工开挖泄流槽两种方式下开始从堰塞体右岸坝口处过流, 其中第二次滑坡堰塞湖溃决洪水造成西藏、四川和云南3省(自治区)多处房屋、道路、桥梁和耕地受损, 无人员伤亡。基于两次滑坡及溃决洪水受灾现场勘测调查, 并结合相关资料, 对比分析了两次滑坡堰塞湖的处置及溃决洪水灾害情况, 启示如下: 越早进行人工干预, 灾害越轻; 为更好地应对今后可能出现的滑坡堰塞湖溃决洪水, 水电站应提高设计标准并充分发挥其收蓄洪水的功能。

Analysis on Baige Landslide and Barrier Lake Flood Disasters in Jinsha River

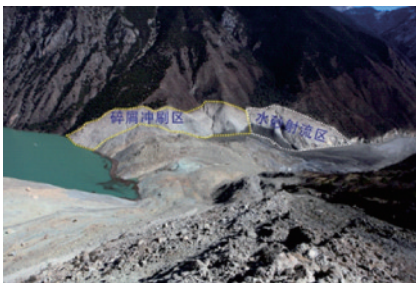
图2 左岸光滑面
Fig.2 Smooth surface area on the left bank

根据现场实地调查结果,金沙江左岸山体岸坡保存有完好的层理构造,分层结构主要为碎屑结构及泥质结构。左岸不存在滑坡,光滑面由冲刷造成,平面面积约为 $24 \times 10^4 \text{ m}^2$,按成因可分为碎屑冲刷区和水砂射流冲刷区,其中,碎屑冲刷区位于上游侧,冲刷面积约为 $12 \times 10^4 \text{ m}^2$,最大冲刷高程为3 045 m,表面残留物质主要为强风化残积土。水砂射流冲刷区位于下游侧,冲刷面积约为 $12 \times 10^4 \text{ m}^2$,最大冲刷高程为3 005 m,表面残留物质主要为泥皮(图2)。

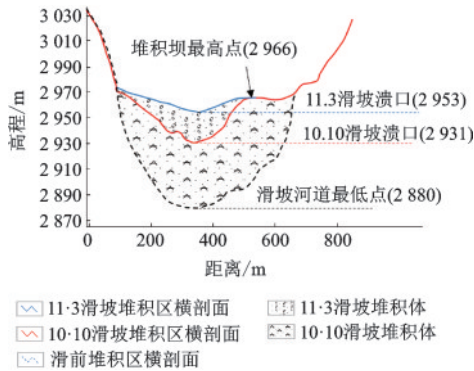
图6 两次滑坡堰塞坝横剖面

11月3日,白格滑坡后缘和滑坡左上侧两块块体失稳(即图5中的裂缝区3和裂缝区4,面积分别为 $1.9 \times 10^4 \text{ m}^2$ 和 $3.3 \times 10^4 \text{ m}^2$),下滑同时并铲刮下部原有滑坡沟槽中的滑坡堆积物,共约 $283 \times 10^4 \text{ m}^3$ 滑坡体冲入原堰塞坝右岸拢口中,填满了“10·10”白格滑坡坝体溃决冲刷形成的导流槽,且比之前还高出近33 m,造成金沙江二次堵江并形成堰塞湖(图

6)。后经人工干预在堰塞坝垭口位置处开挖泄流槽,险情得以解除,其中人工泄流槽顶宽为42 m,底宽为3 m,最大开挖深度为11 m,总长度为220 m,累计修筑施工便道2.5 km,开挖和翻渣累计土石方工程量为 $13.5 \times 10^4 \text{ m}^3$ 。

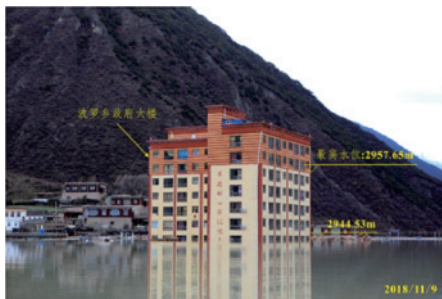
图7 波罗乡政府大楼

“10·10”白格滑坡堰塞湖回水长度达20 km,受堰塞湖回水影响,堰塞坝上游8 km处江达县波罗乡宁巴村被淹,19 km处的波罗乡,因堰塞湖水位上涨,藏曲河倒灌,导致房屋、耕地、桥梁及波罗乡通往白格村的公路受损,最高淹至乡政府大楼一层;“11·03”白格滑坡堰塞湖回水更远,约60 km,除波罗乡受灾,其中最高淹至波罗乡政府大楼第九层,相应水位高程为2957.65 m(图7),最远波及到白玉县金沙乡,金沙乡岗白公路段约500 m被湖水淹没。

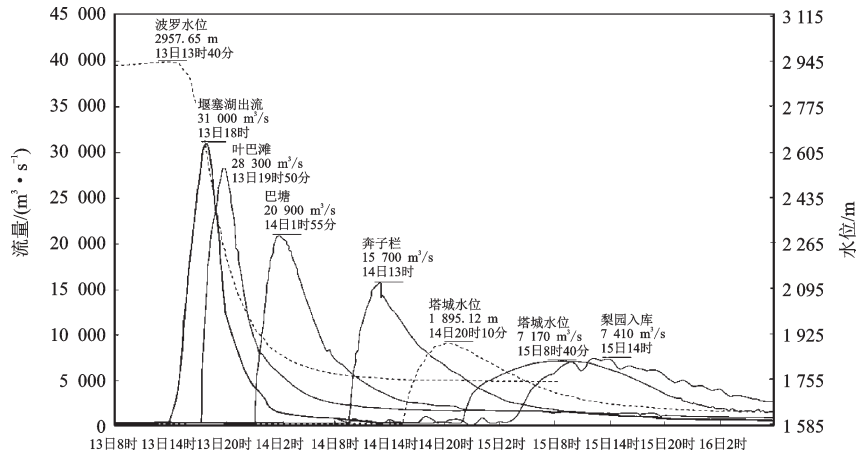
图 8 “11·03”白格滑坡堰塞湖溃决洪水流量水位 (出自长江水文局)

11月8日,首台抢险挖掘机到达堰塞坝上,经紧急调度的18台抢险挖掘机连续两天的挖掘工作,泄流槽开挖工作于11月10日8时顺利完成。12日10时50分,金沙江白格堰塞湖通过人工开挖的泄流槽开始过流,此时堰塞湖水位已累计上涨61.08 m,堰塞湖蓄水量约为 $5.24 \times 10^8 \text{ m}^3$ 。12日18时,导流槽实测流量为 $2.5 \text{ m}^3/\text{s}$ 。13日7时50分,过水断面实测流量为 $63.1 \text{ m}^3/\text{s}$;14时,估算过流流量为 $800 \text{ m}^3/\text{s}$,堰塞湖面开始下降;18时,溃口泄流流量达峰值为 $3.1 \times 10^4 \text{ m}^3/\text{s}$,金沙江上下游基本贯通,断流问题解决;19时50分,叶巴滩水电站流量出现峰值为 $2.83 \times 10^4 \text{ m}^3/\text{s}$ 。14日凌晨1时55分,洪峰过境巴塘,巴塘水文站实测最大流量为 $2.09 \times 10^4 \text{ m}^3/\text{s}$;10时左右,金沙江堰塞湖溃决洪水进入云南迪庆州境内;奔子栏水文站于13时达最大流量为 $1.57 \times 10^4 \text{ m}^3/\text{s}$;2 h后左右,溃决洪水进入丽江市境内;20时10分,塔城乡水位站水位涨至为1895.12 m。15日8时40分,白格堰塞湖洪峰抵达石鼓水文站,洪峰水位1826.47 m,超警戒水位3.97 m,相应流量为 $7170 \text{ m}^3/\text{s}$;14时,堰塞湖洪峰进入梨园水库,最大入库流

量为 $7\,410\text{ m}^3/\text{s}$, 接近水库 10 a 一遇洪水洪峰流量 $7\,540\text{ m}^3/\text{s}$, 最大出库流量为 $4\,490\text{ m}^3/\text{s}$ (图 8)。由于梨园、阿海和金安桥提前累积腾出 $13 \times 10^8\text{ m}^3$ 库容,

分别降低水位至 $1\,592.0$ 、 $1\,493.3$ 、 $1\,406.0\text{ m}$ 左右, 故堰塞坝溃决洪水能以不超过常年洪水流量下泄, 成功地将溃坝洪水消纳在金沙江中游。

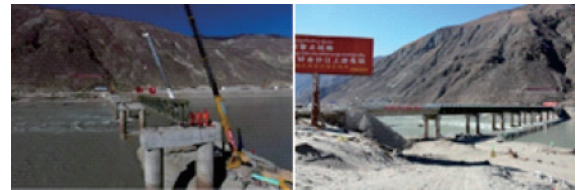
图 9 竹巴笼大桥被冲毁前与抢修后

金沙江上游河谷狭窄, 洪水破坏多以冲刷为主。致使 G318 线巴塘县城江口至竹巴笼段、竹巴笼乡至苏哇龙乡的竹茨公路、G214 线奔子栏下游段和 S226 丽维路黎明段等多处道路损坏, 四川省甘孜州巴塘县境内的九公里桥、老桥、竹巴笼大桥 (图 9) 和云南省迪庆州德钦县境内的羊拉大桥、奔子栏叶日信顶大桥、江东桥、江东浓大桥、堆拉桥、尼仁大桥、拖顶索道桥、拖顶老桥、上江木高大桥等多座桥梁及巴塘水文站和奔子栏水文站 (图 10) 被冲毁, 竹巴笼乡、苏哇龙乡、奔子栏镇、拖顶乡、五境乡 (图 11) 和上江乡等地房屋受灾严重。

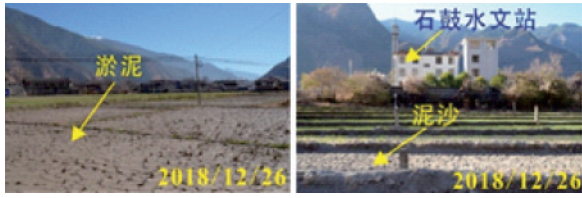
图12 巨甸镇与石鼓镇受灾耕地

破坏则以淹没为主, 其中云南丽江巨甸镇和石鼓镇大片耕地被淹, 村民农作物收成受损, 洪水退去后,

农田仍残留有大量淤泥(图12)。具体考察点受灾情况如图13所示。
