超深基坑地下连续墙渗漏缺陷温度示踪测试分析

摘要: 为精准探测超深基坑地下连续墙接缝渗漏缺陷提出了温度示踪测试方法。该方法是在基坑外侧紧挨超深基坑地下连续墙接缝处打设与混凝土地下连续墙同深度的钻孔, 然后在基坑抽水前后分别测试钻孔内不同深度地下水温度, 获得地下水温度垂向分布曲线, 再根据温度曲线垂向标准形态和由于渗漏造成的温度曲线异常精准判断接缝渗漏位置深度。2个代表性超深盾构井基坑混凝土地下连续墙接缝渗漏探测分析结果表明, 精准判定的渗漏缺陷位置都得到了基坑开挖和基坑排水量两个方面直接和间接验证。得出了超深基坑防渗结构体渗漏缺陷引起的地下水垂向温度曲线局部变化恰好是判断渗漏缺陷深度位置的重要依据, 且因渗漏处温度变化十分微弱, 捕捉微弱温度异常的温度测井仪分辨率和稳定性十分重要。

Temperature Tracer Test Analysis for Leakage Defects of Underground Diaphragm Wall in Ultra-deep Foundation Pit

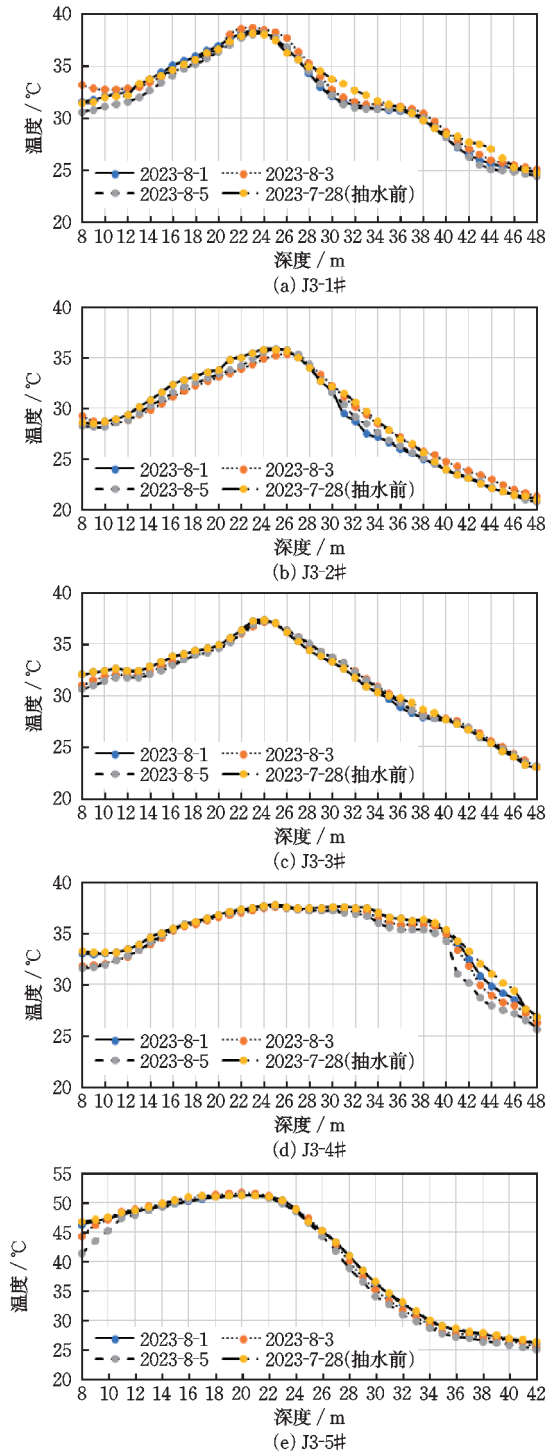
2023年7月28日(抽水前)、8月1日、3日和5日分别对五个孔地下水进行了温度测试,测试结果如图7所示,抽水后三次测试温度曲线十分接近,反映了温度测量的可靠性。

首先看温度值大小。整体而言测深范围内地下水温度远高于当地常温带温度,也高于夏季地下水变温带温度,显然是受加固水泥土水化热影响所致,尤其是J3-5#温度最高,该侧是盾构的洞口侧,连续墙外一定范围内有洞口水泥土加固层,水化热比其他孔要多。

其次看温度曲线形态。五个孔温度曲线都十分类似图4标准曲线(下方天然温度区缺失),稍有变化的是水泥土加固区线段很短。这取决于水泥土加固区厚度,厚度越大,该线段越宽,反之则越短。由于基坑水泥土加固区在坑内,且厚度只有6 m,坑内水泥水化热通过混凝土连续墙热传导到坑外,水化热对坑外地下水温度的影响范围将减小,因而温度曲线呈现峰值状。

图7 实测J3井温度曲线

直线状或准直线状,形状上的任何改变都意味着温度异常。造成温度异常的原因是混凝土连续墙接缝存在渗漏,水泥水化热影响区外围地下水通过接缝渗漏向坑内流动,使渗漏路径上地下水温度降低,在温度曲线上具有温度负异常的特征。对比后发现,J3-1#孔负异常最为明显,在深度32 m和44 m

附近呈现两个负异常,J3-2#孔在33~34 m附近稍有微弱异常显示,J3-3#孔负异常在39 m附近,J3-4#孔负异常在42~44 m附近,而J3-5#孔没有异常显示。这说明J3-1#~J3-4#这些温度负异常位置,就是它们对应连续墙接缝存在渗漏缺陷的位置,但渗漏程度不同,而J3-5#对应接缝没有渗漏缺陷,不存在渗漏。

综上,J3井基坑地下连续墙接缝渗漏最为严重,渗漏部位在J3-1#孔32 m和44 m深附近,J3-2#孔33~34 m深附近,J3-3#孔39 m深附近,J3-4#孔42~44 m深附近;其次是J7井J7-3#孔29 m附近。

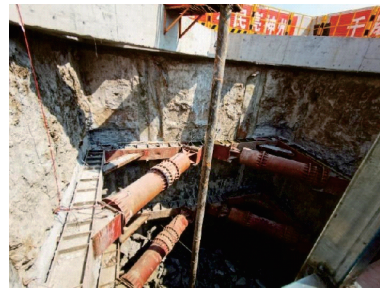
结合表1和2.5节测试分析结果,所有接缝渗漏点位置都在基坑设计开挖深度以下。那么直接验证只要观察基坑壁是否干燥即可。实际开挖结果表明,2个基坑设计开挖深度范围内混凝土墙壁面都是干燥的,图9是J3井开挖后基坑壁面照片。

图9 J3井开挖至坑底时接缝处照片

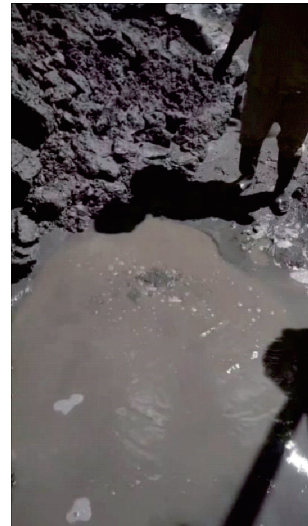
渗漏。J7井基坑开挖到15m深时出现了涌水,如图10所示。但开挖到设计深度后发现基坑壁都是干燥的,说明涌水来源于水泥加固层下方,水泥加固层本身有明显缺陷,地下水从缺陷处涌出。

图10 J7井基坑涌水照片(15m深处)
