泸定6.8级地震磨西镇建筑坠落物模拟及其对道路通行的影响*

摘要: 强震发生时沿街建筑所产生的坠落物往往对灾区城市道路的通行能力造成不同程度的影响。以位于川西山区的磨西镇为研究对象, 探讨2022年泸定6.8级地震引发的道路通行能力退化问题, 分析建筑坠落物对震后交通系统的影响机制。基于震害调查与遥感影像数据, 建立建筑群结构弹塑性时程分析模型与多刚体动力学倒塌模型, 模拟泸定地震中磨西镇建筑群震害, 评估坠落物空间分布。在此基础上, 分析地震烈度、建筑结构类型等因素对山区城镇建筑群坠落物分布和道路通行能力的影响。研究表明, 基于本文模拟方法获取的坠落物分布范围和形态与实际震害调查结果基本吻合。建筑坠落物的空间分布受地震烈度、结构类型与地形位置影响显著。地震强度增加, 坠落物覆盖范围增大, 其中, 砖砌体结构和未抗震设防结构增长幅度明显。而磨西台地独特的地形特点使得台地边缘建筑坠落物分布范围大于台地中部。临街建筑产生的坠落物显著影响道路的通行能力, 在9度设防地震动作用下导致部分路段通行能力下降超过50%, 当地震作用达到9度极罕遇水准时, 道路堵塞路段占比超过70%, 交通系统接近瘫痪。本文研究旨在为西南山区城镇地震应急救援通道规划与震后交通恢复提供参考。

Simulation of Falling Debris from Buildings in Moxi Town during M_s 6.8 Luding Earthquake and Its Impact on Road Capacity

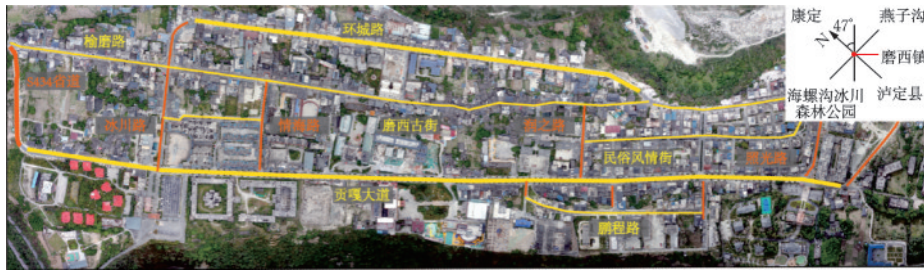
图1 磨西镇道路网络布局

系,如图1所示。横向干道主要包括位于新城区的环城路和位于旧城区的贡嘎大道,分别分布于城镇南北两侧,形成横向交通主轴;纵向主干以S434省道为核心,北通康定,南接泸定县城,并与G318国道交汇,是川藏旅游环线的重要组成部分。镇内公路通达性良好,分别向西通海螺沟、东达燕子沟景区及雅安方向、南联雅康高速,北接康定机场与川藏北线,整体构成了联通旅游景点与区域交通枢纽的多向延展格局。

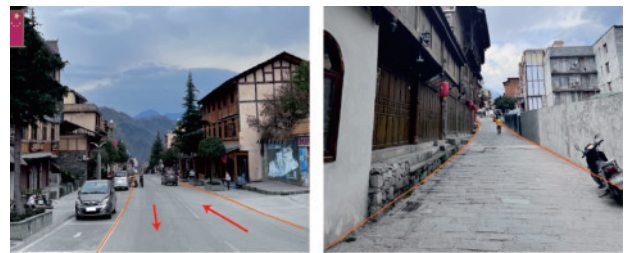
图2 震前磨西镇道路

结合震害调查,并参考《公路工程技术标准》(JTG B01—2014)^[16],获取磨西镇道路信息。磨西镇道路依功能分为三级结构,包括主干道、次干道与支路,如图2所示。主干道以S434省道、环城路和贡嘎大道为核心。其中,S434省道设计时速为40~60 km/h,路基宽度为6~7 m,路面采用沥青混凝土铺筑,旅游旺季日均通行量可达3 000辆;环城路与贡嘎大道则承担景区集散功能,宽度约7 m,路面以沥青为主,局部高海拔易损段采用水泥路面。次干道包括磨西至燕子沟公路及镇内新兴旅游通道,前者宽度为5~6 m,后者作为近几年新建道路,宽度达6~7 m,全沥青铺装,主要服务于区域轻型货运与旅游车辆分流。支路系统由磨西古镇石板街道和乡村道路构成,古镇街道宽度仅3~4 m,保留传统石板铺面,主要用于旅游观光,部分区域限制机动车通行;乡道多分布于山地村落,部分路段仍为碎石路面,主要满足本地居民日常出行需求。

(a) 主干道

(b) 次干道

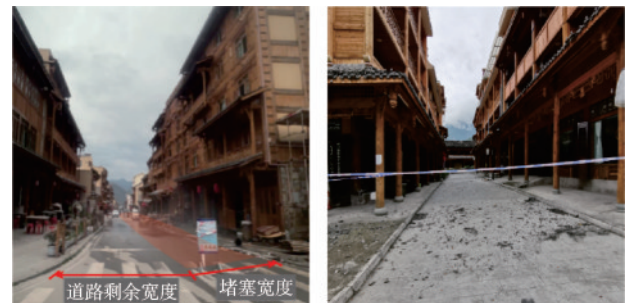
图7 震后磨西镇道路

地震发生后,磨西镇部分道路通行能力显著受限,尤其是靠近台地边缘区域,沿街建筑坍塌产生的大量坠落物,造成道路阻塞。例如,作为横向主干道之一的贡嘎大道,其靠近台地边界的路段受邻近建筑震害影响,产生大量坠落物,导致道路堵塞。原本具备双向单车道通行能力的路段,震后被迫改为交替通行,不同方向车辆需依次通过,显著降低了通行效率,如图7(a)所示。

(a) 贡嘎大道

(b) 磨西古街

交通节点区域的通行问题尤为突出。冰川路作为纵向支路,与贡嘎大道在镇中心区域形成重要交汇点,承担纵横向交通转换功能。但由于贡嘎大道震后宽度减小,该节点转弯半径不足,造成对向车辆排队等候,加剧了通行拥堵,严重制约了镇区道路网络的交通效率。同时,磨西古街作为连接磨西镇与海螺沟景区的重要交通节点,在地震中受损明显。由于该路段铺设为传统砖石结构,震后出现地砖错位与翘起,形成明显高差,严重影响机动车和行人的通行效率。部分区域甚至需绕行或人工清障后方可通行,显著削弱了该节点在镇区通行网络中的枢纽功能,如图7(b)所示。另外,位于镇边缘的鹏程路在震后发生建筑倒塌,原为双车道的道路现仅剩一条车道可通行,通行能力显著下降,为确保安全需设置一定的防护距离。该道路原本承担着向贡嘎大道方向的交通导入功能,与主路的相交点在震后成为新的交通瓶颈,导致贡嘎大道部分路段交通压力集中,局部拥堵加剧。综合来看,贡嘎大道沿线及其与支路相交的枢纽区域成为本次震后交通系统的堵塞点,其震害程度直接影响了主要疏散路线的畅通性与应急响应效率。

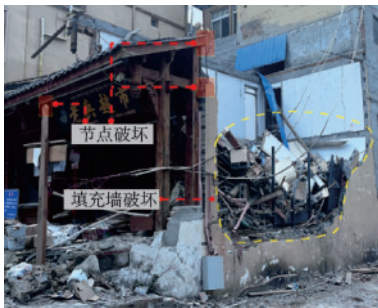
图10 建筑B的震害

位于磨西古街核心区的某二层砖木结构建筑(以下简称建筑B),该建筑建造年代较早,在本次地震中主体结构整体倒塌,如图10所示。现场调查表明,木构架节点脱榫率高达92%,导致结构整体性显著削弱。砖砌填充墙则呈现外向散落特征,大量墙体碎块散落至周围区域,进而加剧了建筑的破坏程度。现场调查显示,建筑残骸主要来源于屋面瓦片和木檩条的解体,其中屋面构件在地震作用下发生错位和脱落,导致结构承载能力下降。砖砌填充墙虽然未直接承重,但其与砖木结构框架连接较弱,在地震作用下失稳,形成面外破坏模式。

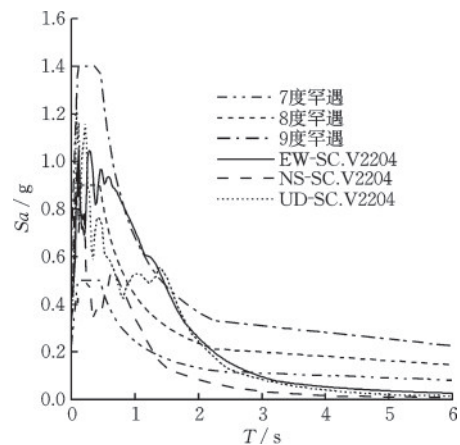
图12 SC.V2204地震动反应谱

对SC.V2204地震波进行了调幅,作为分析用的地震动。SC.V2204地震波的反应谱如图12所示。

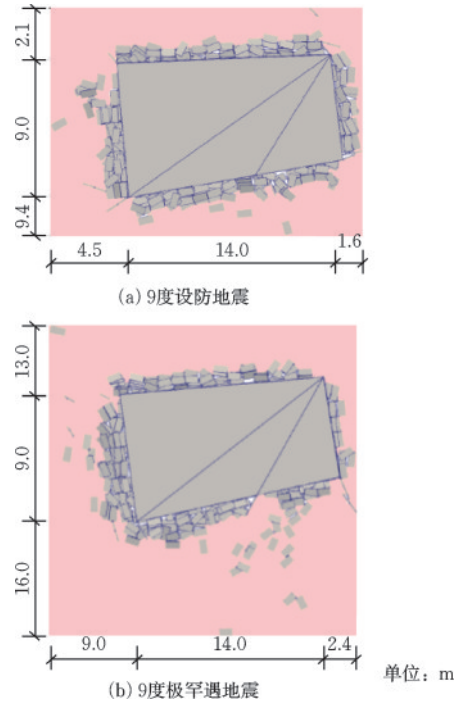
图 15 三层砌体结构坠落物堆积范围

以某栋长 14 m、宽 9.5 m 的三层砌体结构为例,在 9 度设防地震作用下,该建筑在长边方向的坠落物堆积最远距离为 9.4 m,短边方向为 4.5 m,其他方向的堆积范围均较小,见图 15(a)。此阶段地震能量尚不足以导致结构整体失稳,坠落物的分布仍具有明显的方向集中性。然而,随着地震烈度上升至 9 度极罕遇,该建筑坠落物的堆积范围显著扩大:长边方向坠落物延展至 9 m,短边方向甚至达到 16 m,见图 15(b)。在强震作用下,部分构件在脱离主结构后呈远距离散落,尤其在建筑长边方向上,其堆积范围几乎达到原建筑占地面积的两倍。

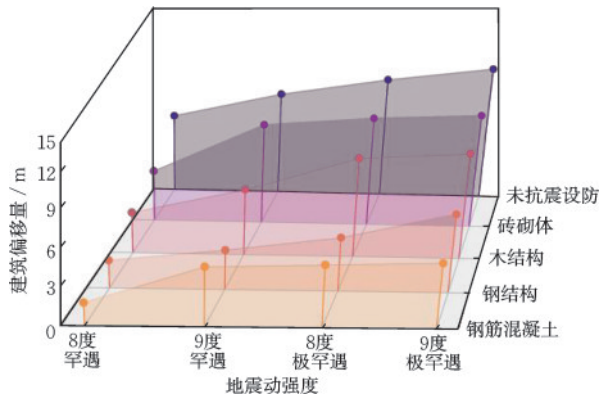
图 16 不同结构类型建筑的坠落物堆积范围

在不同方向上,不同建筑结构均表现出随地震烈度增强而平均坠落物堆积范围增加的趋势,如图 16 所示。其中,砖砌体结构、未设抗震措施的传统建筑以及砖木结构建筑的增长幅度尤为显著。以未设防建筑为例,其平均坠落物偏移量由 9 度设防地震下的 6.4 m 增至 9 度极罕遇地震下的 11.2 m,增长幅度达到 75%。砖砌体结构在相同烈度提升下,平均偏移量由 4.2 m 增至 9.6 m,增长幅度为 128.6%,表现出较高的地震易损性。相比之下,钢结构与钢筋混凝土结构的平均坠落物堆积范围显著较小,显示出更优的抗震性能。例如,钢筋混凝土结构在 9 度极罕遇地震下的平均偏移量为 6.5 m,仅为未设防建筑的 58.0%,且其增长幅度相对平缓,增长约 189.5%。这与其结构整体性强、构件连接牢固的特点高度一致,表明现代抗震设计能够有效减小坠落构件带来的次生灾害风险。不同结构类型在烈度增强过程中的响应差异较大。例如,砖木结构在 9 度设防地震下的平均偏移量仅为 3.4 m,但在 9 度极罕遇下骤增至 8.9 m,增长幅度高达 161.8%。这种“低起点、高增长”的响应特征表明砖木结构在中低烈度地震中具备一定韧性,但在高烈度作用下可能发生整体性倒塌,导致坠落物堆积范围急剧扩大。

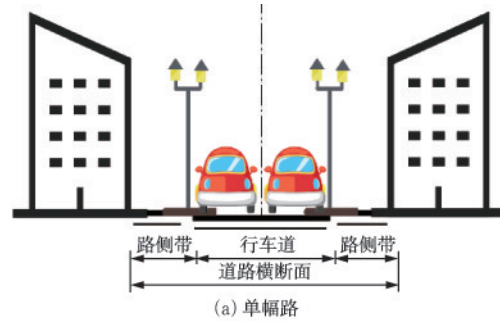
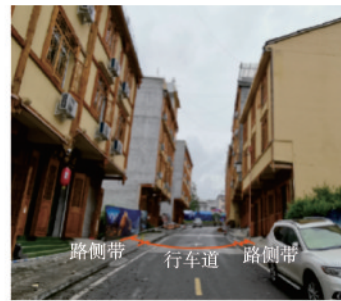
图19 磨西镇道路横断面判定

依据《城市道路工程设计规范》(CJJ 37—2012)^[22]对磨西镇道路横断面布置进行判定,可知磨西镇道路为单幅路,道路横断面由7 m行车道与0.75 m双侧路侧带构成,理论值为8.5 m,如图19所示。参考《公路工程技术标准》(JTG B01—2014)^[16],结合建筑偏移量与坠落物堆积宽度,获得道路剩余宽度。当坠落物未侵入行车道,道路可正常通行。根据初始宽度与剩余宽度的比例,判定道路为无堵塞、部分堵塞或完全堵塞,道路剩余宽度与道路堵塞状况的判定,见表3。
