内嵌砖墙穿斗木构架抗震性能试验研究*

摘要: 设计制作了1榀足尺的穿斗木构架和2榀足尺的内嵌砖墙穿斗木构架,通过拟静力对比试验研究了构架的破坏形态、破坏机理、水平承载力、变形性能、刚度退化和耗能性能。结果表明:对比木构架未发生明显的水平滑移,整体变形能力较强;内嵌砖墙木构架在加载过程中发生了砖墙的弯曲摇摆破坏,并最终导致了平面外坍塌。对比木构架的滞回曲线呈典型的反S形,滞回环中部捏拢明显;内嵌砖墙木构架的滞回曲线为梭形,滞回环饱满。与对比木构架相比,内嵌砖墙木构架的初始刚度、水平承载力和耗能能力大幅提升,但极限变形能力显著降低。穿斗木构架的梁柱节点为典型的半刚接节点,转动刚度随转角增大而逐渐减小;而由于砖墙的嵌固作用,内嵌砖墙木构架中的梁柱节点在墙体倒塌前未发生明显的转角。

Experimental Study on Seismic Behavior of Traditional Chuan-dou Style Wood Frame with Embedded Brick Wall

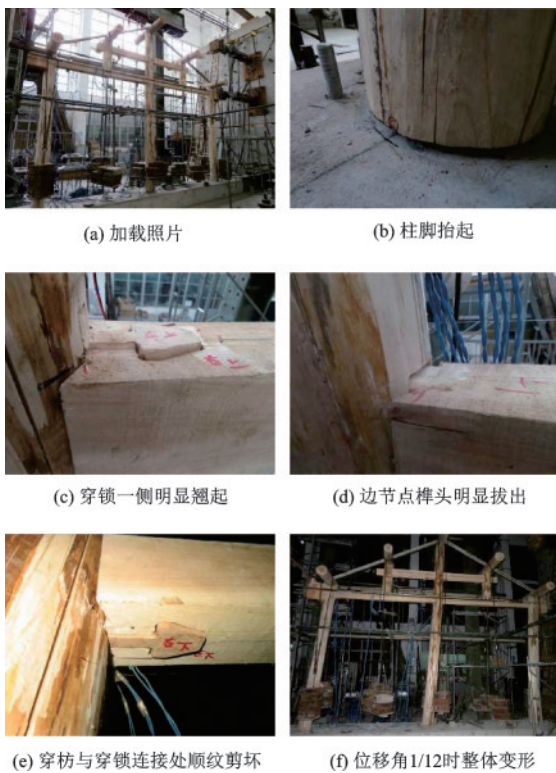
图7 试件CF试验现象

对比木构架 CF 加载照片如图 7(a) 所示。加载至位移角为 1/500 时,榫卯节点发出明显的摩擦声;

加载至1/30位移角时,榫卯节点区域内发出木材劈裂的声音,边柱柱脚显著抬起(图7(b)),穿锁在节点一侧明显翘起(图7(c)),而在另一侧则处于压实状态;加载至1/20位移角时,边节点榫头明显拔出(图7(d));加载至1/12位移角时,穿枋与穿锁连接截面发生顺纹剪切破坏(图7(e)),承载力未有明显下降,作动器行程到达设备极限,因而停止试验。顶点位移角为1/12时,试件CF的整体变形如图7(f)所示。

的水平滑移,表明柱底的摩擦力大于木构架的抗剪承载力,则柱底与基础间可视为允许上下脱开的铰接点,而梁柱节点为半刚接节点,因此木构架整体抗侧刚度很低,而变形能力较强。由于穿斗木构架屋面荷载较小,对比试件CF中木梁、木柱均有较大的安全储备,榫卯节点是整个体系的薄弱部位,本次试验中穿枋连接处最终也发生了破坏,但在位移角达到1/12时,木构架水平承载力没有下降且有较好的整体性,体现了穿斗木构架本身较强的抗倒塌能力。

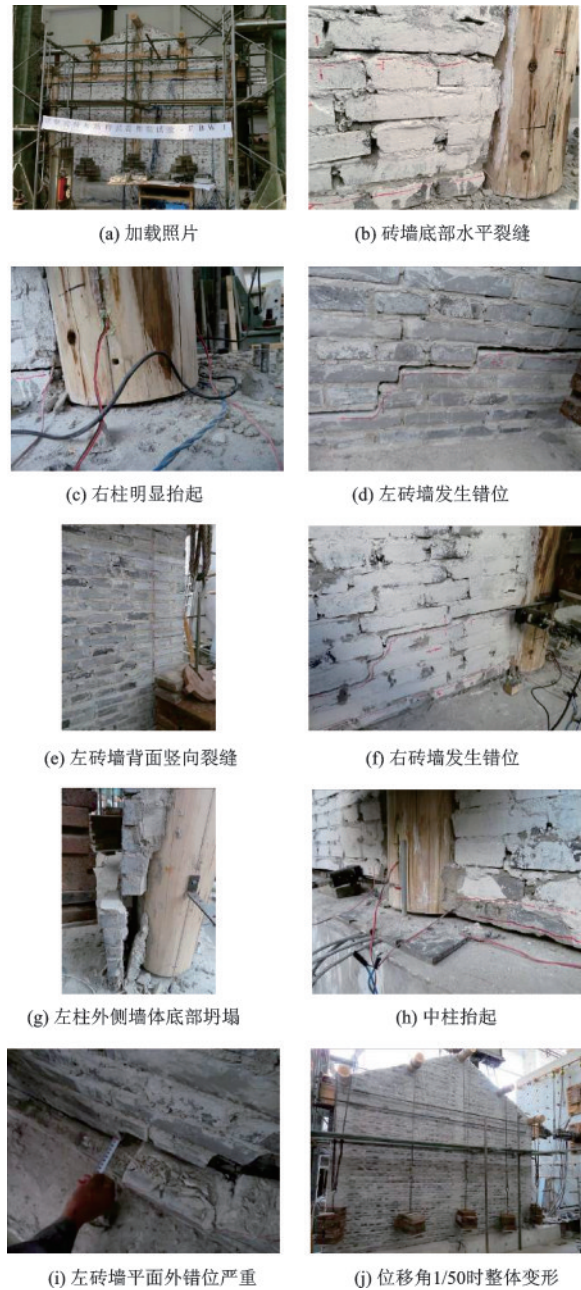
图8 试件FBW1试验现象

山墙木构架FBW1加载照片如图8(a)所示。第1级加载,即位移角为1/3 000时,左砖墙左侧与右砖墙右侧的下部五皮砖灰缝处各出现1条水平裂缝(图8(b));随着顶点位移角的增加,这两条水平裂缝开始向下发展,并最终沿着砖墙底部一皮砖灰缝不断延伸。加载至顶点位移角为1/1 500时,左、右砖墙底部的水平裂缝均已贯通整个砖墙截面。

加载至+1/800位移角时,左柱明显抬起(图8

(c)), -1/800位移角时,右柱明显抬起;加载至1/500位移角时,左、右砖墙底部与基础交界面开始出现水平裂缝。加载至1/300位移角时,左砖墙以底部裂缝为界,上、下部分发生平面外错位(图8(d)),最大错位位移为7 mm;加载至1/200位移角时,左柱与砖墙竖向脱离,墙体背面竖向裂缝最大达3.5 mm(图8(e))。加载至1/150位移角时,砖木构架发生明显扭转,右砖墙整体与基础间发生的平面外错位最高达11 mm(图8(f))。加载至1/100位移角时,左柱外侧底部砖砌体发生局部坍塌(图8

(g);加载至1/50位移角时,中柱抬起20 mm(图8(h)),左砖墙上、下部的平面外最大错位位移达65 mm(图8(i)),木构架未发生显著破坏,但砖墙整体临近平面外倒塌,故一次循环后试验停止。试件FBW1的整体变形如图8(j)所示,裂缝如图9所示。

试件FBW1的破坏源于砖墙的弯曲摇摆破坏,这种破坏模式一般发生在竖向压应力较小的情况^[13]。在美国FEMA356^[14]中,砌体的弯曲摇摆破坏是指首先在墙体侧面出现弯曲裂缝,弯曲裂缝贯通后墙体发生类似刚体转动变形,最终由于对角部分逐渐破坏而承载力降低的破坏模式。这种破坏模式下,墙体的延性较大,对于内嵌砖墙木构架而言,由于木构架的约束作用,砖墙难以发生平面内的破坏或倒塌,因而往往发生平面外的破坏,本次试验即是由于砖墙产生了较大的出平面位移而结束的。

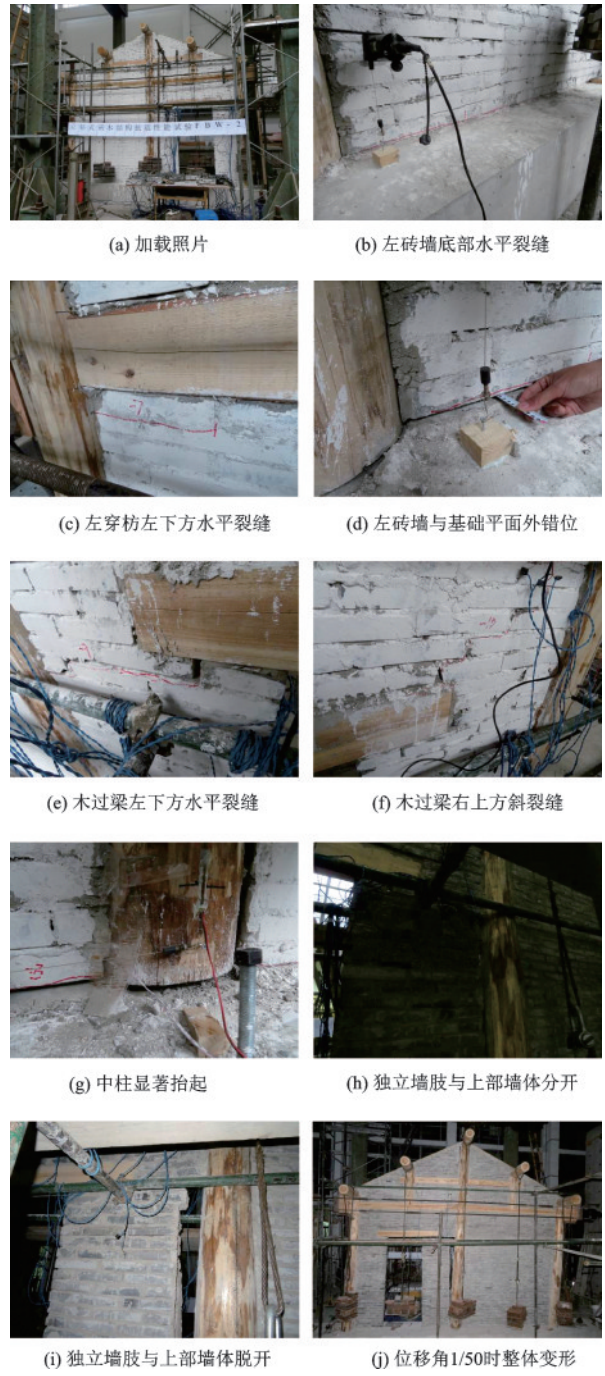
图10 试件FBW2试验现象

隔墙木构架FBW2加载照片如图10(a)所示。第1级正向加载,即位移角为1/3 000时,左砖墙根部出现1条水平裂缝,从左柱边缘一直延伸至墙宽1/2处(图10(b)),反向加载时,右砖墙底部一皮砖灰缝处出现1条水平裂缝,从右柱边缘水平延伸400 mm。随着顶点位移角的增加,这两条水平裂缝不断发展,加载至顶点位移角为1/1 000时,左、右砖墙底部的水平裂缝均已贯通整个砖墙截面。加载至1/800位移角时,边柱明显抬起,左砖墙根部水平裂缝最大宽度达3.0 mm,木梁、木柱与砖墙界面多有裂缝出现。

加载至1/400位移角时,左穿枋左下方和右穿枋右下方一皮砖灰缝处均出现了1条水平裂缝,如图10(c)所示。加载至1/300位移角时,左砖墙与基础发生明显的平面外错位,最大错位位移8 mm,如图10(d)所示。加载至1/200位移角时,门洞过梁左下方出现水平裂缝(图10(e)),最大裂缝宽度达6 mm。加载至1/150位移角时,中柱与右砖墙脱开最大裂缝达9 mm,门洞过梁左上方和右上方均有斜裂缝出现(图10(f))。加载至1/100位移角时,中柱抬起高度达15 mm(图10(g)),右砖墙过梁左下方墙体(简称独立墙肢)与上部墙体完全脱开(图10(h))。加载至1/50位移角时,两个方向的承载力没有降低,但独立墙肢已完全平面外倾倒(图10(i),由

于邻近防护脚手架的支承未彻底倒下),三次循环后结束试验。试件FBW2的整体变形如图10(j)所示,裂缝示意如图11所示。

试件FBW2的破坏首先也是源于砖墙的弯曲摇摆破坏,另外由于试件FBW2为开洞砖墙,洞口一侧的小墙肢高宽比较大,当连梁下方形成较大的斜裂缝后,孤立的小墙肢最终发生了失稳后的平面外倒塌。

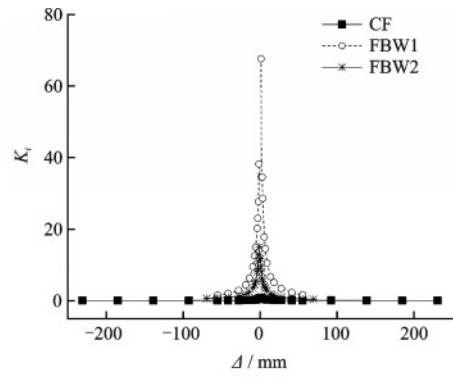
图 14 各试件刚度退化曲线

采用环线刚度^[15]这一指标评价试件的刚度退化,试件刚度退化曲线对比如图 14 所示。图中, K_0

表示试件初始刚度, K_i 表示第*i*级荷载下正、反向加载的环线刚度。

从图 14 中可以看出:(1) 当加载位移在 13.9 mm(对应位移角 1/200)以内时,各试件的刚度随加载位移的增加快速下降,当加载位移大于 13.9 mm 后,各试件的刚度退化均呈现出逐渐放缓的趋势;(2) 山墙木构架FBW1和隔墙木构架FBW2的刚度退化速率明显大于对比木构架试件CF,说明在相同加载位移下砖墙比木构架的刚度退化较快。
