汶川震区绵虎镇“8·20”登溪沟泥石流灾害调查与分析*

摘要: 2019年8月20日汶川县绵虎镇登溪沟暴发大型泥石流灾害, 导致沟口房屋、国道和高速公路损毁, 交通中断长达数月, 同时大量冲出物质堵塞岷江河道, 使岷江河道改道左岸, 水位抬升, 形成链式灾害。基于登溪沟泥石流形成条件、致灾特征以及泥石流事件前后现场调查和遥感影像解译进行了分析, 采用配重法和形态调查法计算获得泥石流的容重和动力特征。结果表明, 登溪沟泥石流是短历时强降雨、有利的地形条件及地震作用产生的丰富物源以及沟道强烈侵蚀多种因素共同作用的结果, 其成灾模式可总结为降雨快速汇流-沟道物质启动形成泥石流-泥石流沿程铲刮裹挟-岸坡坍塌堵塞-泥石流规模放大冲出沟口的运动过程, 泥石流事件前后影像解译显示坡面物源和沟道物源随着时间产生了显著演化, 流域内物源仍然丰富。汶川地震虽已过去十年以上, 泥石流活动性仍然较高, 因此针对登溪沟泥石流活动进行了详细调查分析以期加强对强震区震后中长期泥石流特征的进一步认识。

Field Investigation and Research on Debris Flow on August 20, 2019 in Mianshi Town, Epicenter of Wenchuan Earthquake

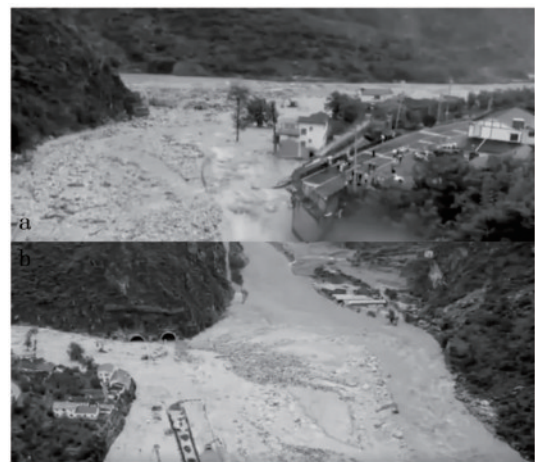
图1 登溪沟泥石流堆积成灾区特征

Fig. 1 The characteristics of Dengxi gully debris flow in accumulation disaster areas

泥石流灾害(图1),在详细地面调查和遥感影像基础上,分析了此次大型泥石流灾害物源补给、形成条件、成灾特征、物源演化特征和发展趋势,以期认识震后泥石流灾害特征和防治规划提供重要参考。

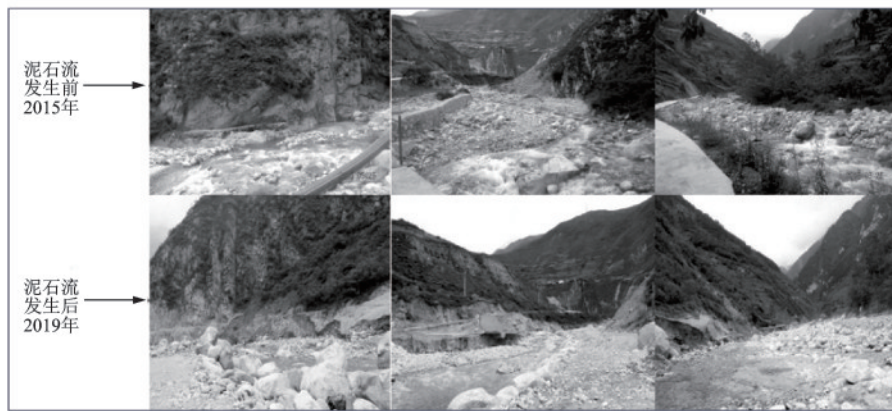
堆积体已经较多^[10-12], 登溪沟处于汶川地震强震区, 受2008年汶川映秀强震作用影响, 流域内产生了大量崩滑堆积体, 部分崩滑堆积体从坡面直接划到流域沟道内, 在与沟道两岸居民实地调查中了解到, 该沟震后2015年至“8·20”泥石流暴发中间时间段未曾暴发过泥石流, 通过2015年与2019年实地调查对比发现, 泥石流暴发后沟道发生了显著变化, 沟道堆积体侵蚀严重, 另外可见旺盛生长的树木在“8·20”活动过后全部消失(图3)。

图3 泥石流灾害发生前后相同位置照片

Fig.3 Photos of the same location before and after the debris flow disaster

通过2015和2019年影像和两次调查照片可以分析出震后产生于沟道中的同震崩滑坡堆积体及震后长达11年雨季降雨流水迁移滑动的堆积物参与到此次泥石流运动过程中, 现场调查沟道下切侵蚀和侧蚀程度如图3所示, 反映了沟道堆积物被侵蚀成为本次泥石流流量大的重要原因之一。震后流域内崩滑体在震后有所恢复, 由于地震后效应坡面仍有不稳定崩滑体, 考虑到流域面积大支沟较多且海拔高程从沟口到最高处分水岭从300 m到3700 m持续上升, 本文获取登溪沟2019年泥石流暴发后较近时间段高精度遥感影像, 影像时间12月29日精度1 m, 数据来源于谷歌地球, 解译出流域内有尚未恢复及新产生的裸露崩塌滑坡体如图4所示, 解译结果统计显示在高精度影像上共计147处规模不等的崩塌滑坡体, 坡面滑坡崩塌体面积共计 $1.87 \times 10^6 \text{ m}^2$, 采用C·Tang等^[13]提出的计算流域崩滑体厚度统计模型, 获得流域内各崩滑体厚度(厚度见图4崩溃体数字), 公式适用性已在震区相同地震地貌条件北川和清平片区得到验证。该模型如下(公式1), 利用该模型计算崩滑体厚度, 利用厚度与面积乘积统计总体积。

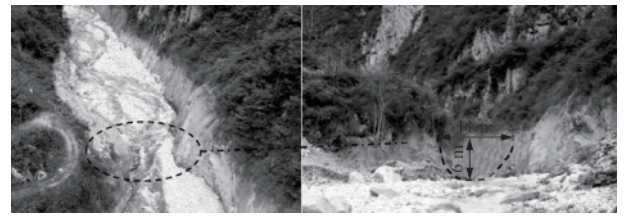
图 6 沟道强烈侵蚀铲刮

Fig. 6 Strong erosion scraper in channel

登溪沟流域面积较大, 泥石流形成区海拔位置较高, 对比分析泥石流灾害前后遥感影像可知, 在海拔 3 200 m 的影像上灾害后区别于灾害前图像特征, 表现在色彩方面更加亮白, 沟道具有显著的扩宽, 基于高清影像对比泥石流发生前后可见上游各支沟有明显的启动图像特征(图 5), 沟道内表现为白色条带状, 且流域沟道内相较于泥石流暴发前沟道均有不同程度的扩宽及延展, 可见各支沟均有明显的启动。流域内各支沟快速汇流形成沟道径流, 如同“消防管效应”^[14-15], 水流快速集中, 使得泥石流沿着主沟不断裹挟沟道中的堆积物, 强烈冲刷沟道两侧, 下蚀和侧蚀作用剧烈, 在沟道较窄处冲刷出裸露基岩, 沿途沟道两侧坡脚产生强烈侵蚀(图 6), 侵蚀深度达 6 m, 在主沟弯道处泥石流泥痕高度高达 17 m, 在凸岸形成堆积, 导致居民房屋淤埋。泥石流强大的运动能力使通过河道用于通行的乡村渡河桥梁冲毁, 沿途共计 11 座跨河桥梁被完全冲毁(图 7(c))。主沟沟道部分段括宽 10~20 m, 泥石流沿程铲刮裹挟沟道堆积物导致流量沿程放大, 最后冲出沟口, 造成泥石流灾害, 其成灾模式可总结为降雨快速汇流-沟道物质启动形成泥石流-泥石流铲刮裹挟沟道底部侧面物质-岸坡坍塌堵溃-泥石流规模放大冲出沟口。

(2)强烈的沟道侵蚀是本次泥石流冲出固体物质的重要物源补给,堆积于沟道两侧和沟道中的物质在洪水和泥石流的裹挟作用下不断并入到泥石流活动中,扩大了泥石流规模,同时侵蚀作用表现为强烈下蚀和侧蚀,对灾后现场测量沿程泥石流沟道均有明显不同程度的加深和扩宽,部分段落基岩裸露,坡脚遭受侵蚀,产生大面积坍塌,坍塌的物质继续补充到泥石流活动中,致使最终泥石流冲出规模较大。本次泥石流沟道运动模式为降雨快速汇
