砖石质不可移动文物本体监测/检测技术 研究进展*

A Review of Monitoring/Detecting Technology for Immovable Brick and Stone Cultural Relics

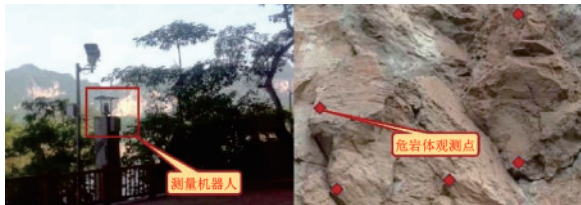
图3 测量机器人(左)监测危岩体(右)

息,加以保存和传输。本节以左江花山^[21]岩壁危岩体监测为例,简述测量机器人的监测方法。首先对仪器进行设置,建立平面、高程控制网。然后选择测量方式,测量方式可分为被动式和主动式测量。该项目采用以被测体自身光亮点为标识的主动式测量方法(图3),此外还可采用于被测体安装棱镜的被动式测量方法。测量机器人在马达系统的动力支持下于水平及垂直方向上旋转,影像系统内嵌在镜头中,用于跟踪和寻找目标。测量初期采用人工方式观测,测量机器人根据人工观测结果进行机器学习,然后通过 Survey Controller、APSwIn 等软件控制测量机器人进行全自动监测,所得数据传输至计算机处理系统,得出被观测体的变形结论。本轮观测期间岩体最大水平位移为 1.5 mm、最大竖向位移为 2.0 mm。

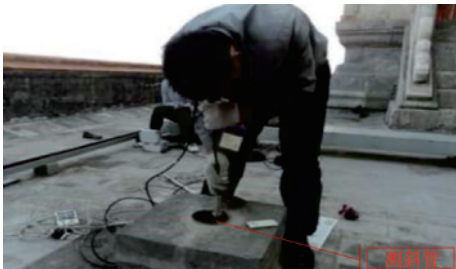
图7 倾斜仪现场测试
Fig.7 Field testing of the inclinometer

对于倾斜监测多采用倾斜仪或倾角计。D.Sabia等^[25]利用倾角计对 Ghirlandina 钟楼(意大利)进行了长期监测,建立了倾斜同环境振动之间的联系;此外,比萨斜塔^[26]、Portogruaro 市政钟楼^[27]中均布置了倾角计对其倾斜进行监测,并将获得的数据实时传输至监测中心。明孝陵方城明楼城墙中安装了倾斜仪以监测其倾斜程度,安装方法如图7所示。安装好测斜管后,根据测量方向放入倾斜仪,倾斜仪探头置于测斜管管底的基准点,然后向上逐段测量得到测斜管每段轴线与铅垂线之间的倾角和该段的水平位移值,累加得出测斜管总水平位移,并描绘出测斜管随被测结构变形的曲线。

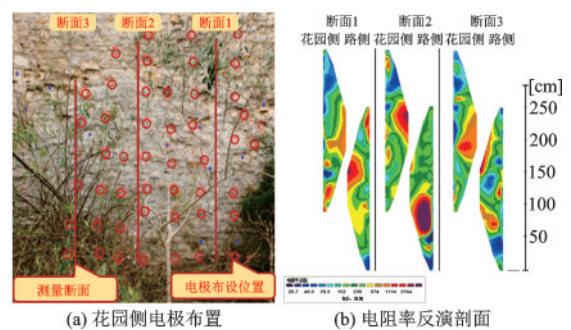
图 14 花园侧电极布置和反演剖面

本节以牛津历史边界墙^[47]的渗水监测为例说明高密度电法的应用方法。首先,需明确围岩性质,通过查阅相关资料确定其电阻率范围,分析温度、含水率、自身颗粒电阻对介质电阻的影响。操作时,需均匀布设电极,选取合理的电极间距,确定探测深度及测线的长度。在采集数据时应派专人看护仪器,减少人员触电的可能。测得的数据经 Res2dinv、EarthImager、AGI 等软件进行反演,再利用 Suffer 等软件成图,得到高密度电法的反演剖面。所测数据反演结果如图 14 所示,图中深蓝色区域湿度较大,即为潜在的渗水区域,需重点关注。

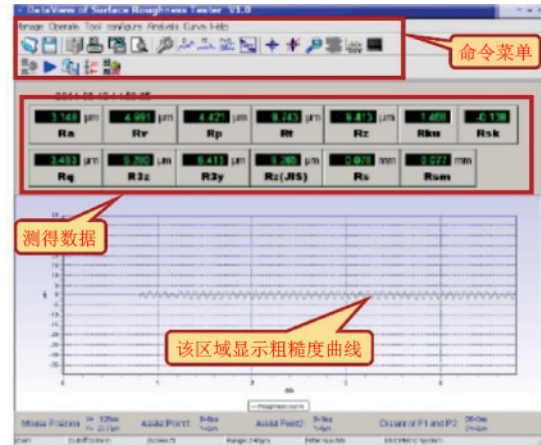
图 15 粗糙度仪导出数据

粗糙度仪兴起于 20 世纪 30 年代,随着电子信息与计算机技术的发展,粗糙度仪朝小型化、便捷化、计算机辅助测量的方向发展。砖石质不可移动文物的风化监测多采用探针式粗糙度仪,其利用触头探针感受被测体表面位移变化,通过传感器将表面的位移变化转化为电信号(图 15)输出。探针式粗糙度仪以结果稳定、分辨率高的优势在风化监测中占有较大比重,但探针价格昂贵,时效性差等局限性限制了其应用,检测过程具有一定的微损性,使之不适合在珍贵文物上进行检测;为减小对被测体的损伤,需限制探针划过的速度,导致检测效率偏低。

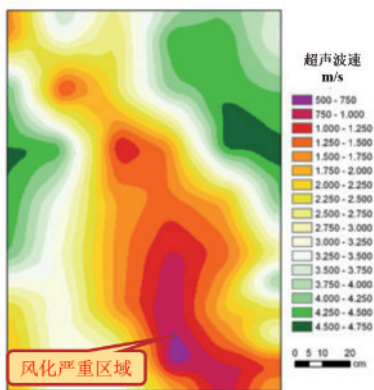
图 16 超声波速度水平测试结果

本节以韩国蔚山岩雕风化监测^[52]为例说明超声波技术的应用方法。首先,于遗址现场取样,判别岩石的特性。然后,利用 STEINKAMP 超声波测试仪以网格测试法现场对岩雕进行探测,探测频率 50 kHz,采用折射模式进行。根据上述测试结果,对水平、垂直、对角线测量的超声波速度做等值线图,如图 16 所示,图中超声波波速较低的位置即为风化较为严重的区域。
