## 舟曲江顶崖大型滑坡成因及破坏机制分析\*

## Analysis on the Cause and Failure Mechanism of the Jiangdingya Large Landslide in Zhouqu, Gansu Province

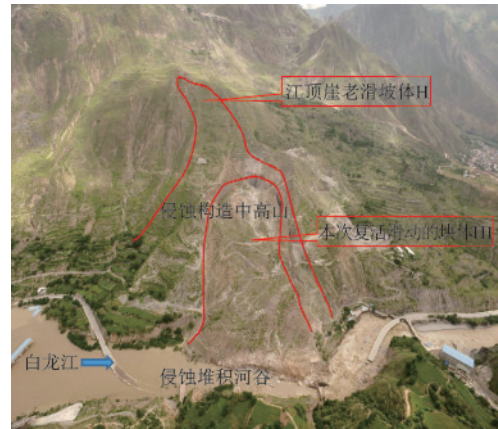
图3 江顶崖滑坡地形地貌

舟曲县地处青藏高原东北缘,西秦岭西翼与岷山山脉交汇地区,属构造、侵蚀山地。江顶崖地势总体向西南方向倾斜,山顶海拔 2 052 m,坡脚海拔 1 241 m,相对高差达 811 m,地形起伏大,为强烈上升的侵蚀构造地形。白龙江从斜坡体前缘自西北向东南穿过,谷道狭窄,陡坡流急。受构造侵蚀和流水冲蚀的共同作用,江顶崖滑坡地貌形态可划分为侵蚀构造中高山和侵蚀堆积河谷阶地两类,无人机航拍图如图 3 所示。

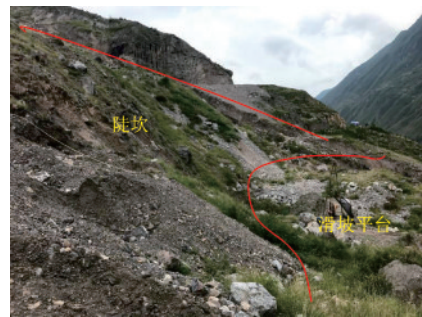
图8 陡坎和滑坡平台

滑体平面形态整体呈“舌”状,坡面形态呈“折线状”,沿滑动方向最大长度为462 m;滑体上部宽185 m,中部宽210 m,下部宽254 m,平均宽度210 m,面积 $9.7 \times 10^4 \text{ m}^2$ ,总体积近400万方。滑体主滑方向SW225°,前缘高程为1241 m,后缘高程为1355 m,相对高差114 m(图5、图6)。滑坡体整体上缓下陡,中上部坡度较缓,如图7所示。滑体中下部、冲沟东侧发育一处的陡坎,如图8所示,陡坎前部为一级滑

坡平台,平台近东西向展布。

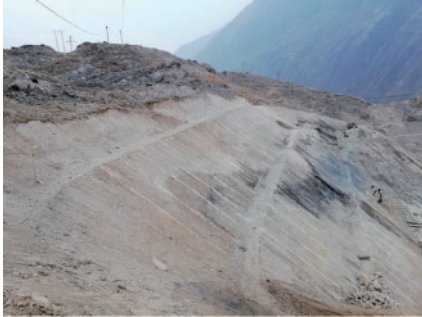
图9 滑坡后壁

滑坡后壁宽203 m,高38~41 m、平均坡度31°,后壁可见滑坡滑动后在后壁擦留的黑色印痕,如图9

所示。滑体成分以灰岩块石和碎石为主,局部夹杂灰黑色炭质板岩碎屑;后壁陡壁顶部、滑坡后缘坡体呈缓坡状,坡度约 $12^{\circ}$ ,坡面上发育多条走向与滑坡后壁坡向一致的拉张裂缝,如图10所示。

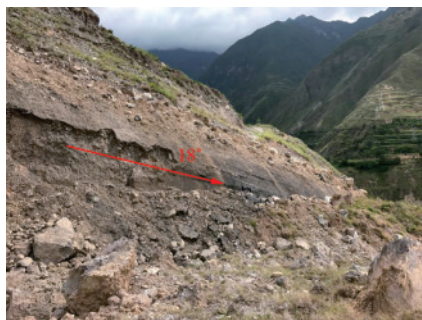
图11 滑坡左壁

以滑坡左壁为例,左侧侧壁宽179 m,坡高在10~29 m,平均坡度约 $47^{\circ}$ ,局部地段近于直立,受滑坡下滑的影响,侧壁表面滑动擦痕明显,据现场实测,侧壁擦痕与水平夹角为 $18^{\circ}$ ,如图11所示。侧壁坡顶处发育多条走向平行坡向的拉张裂缝,裂缝长度多在6~10 m,宽度多在5~10 cm。

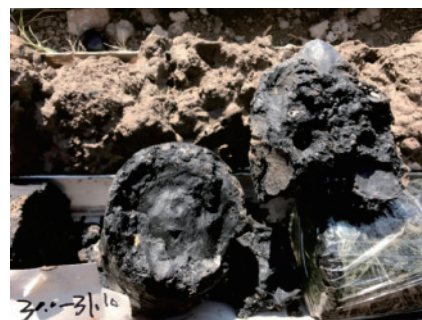
图13 滑带土试样<sup>[16]</sup>

滑带土具有分带性,滑带土在滑坡后部(ZK11)主要为灰黑色含砾黏土(图13),为炭质板岩泥化形成,土体呈软塑状,含少量细颗粒角砾,角砾约1~3 mm,多为炭质板岩碎屑,致密,断面可见明显擦痕及镜面,揉搓较严重,含水量高,为饱和状态,手捏呈泥状,厚度0.8 m。在滑坡中下部(ZK2、ZK6、ZK8)主要也为灰黑色含砾黏土,除含大量细颗粒角砾外,还含少量碎石,角砾、碎石岩性多为炭质板岩碎屑、方解石碎石,致密,土体呈软塑状,含水量高,断面

可见明显擦痕及镜面,揉搓较严重,厚度0.5~1.1 m。
