# 我国近20年11次地震的土壤液化灾害回顾\*

## Review of Soil Liquefaction Manifestation and Its Consequences for 11 Earthquakes in China Over the Last 20 Years

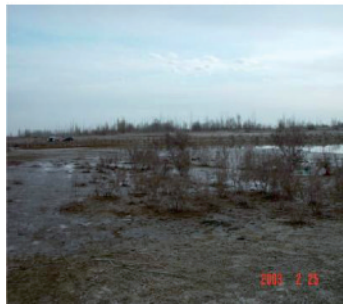
(d) 英吾斯塘14大队液化现场

塘14大队(Ⅷ度区),水塘附近出现地裂缝,并有珠串状液化孔(图3(d));(4)协海尔乌斯塘大桥处,河流东岸1m的漫滩上,喷水冒砂孔、地裂缝广泛分布。最大地裂缝长15m、宽40cm、深1m。裂缝顺河向发育,河西岸的水泥护坡产生多排裂缝(图3(e))。此外,在科克铁提沙漠河床现场勘查中,稍大的振动会导致水从地下渗出(图3(f)),这表明高地下水位区在余震中易发生再液化现象。

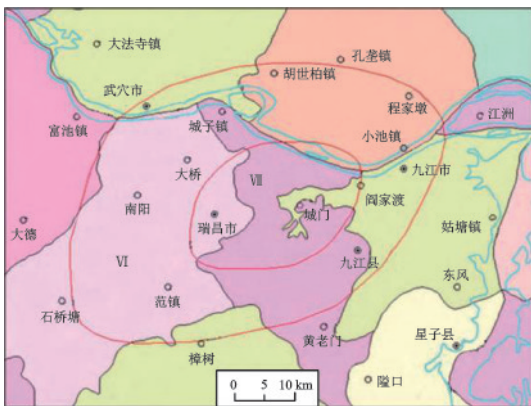
图4 2005年 $M_s$  5.7九江地震烈度图<sup>[20]</sup>

2005年11月26日江西省九江县与瑞昌市交界处发生 $M_s$  5.7级地震,震源深度6km,震中烈度Ⅶ度,地震波及江西省九江县、瑞昌市及湖北黄梅县、武穴市<sup>[19]</sup>。地震造成13人死亡,82人重伤,693人轻伤,直接经济损失20.4亿元人民币。九江地震灾区大部分地区人口密集,村庄遍布。此次地震的等震线如图4所示<sup>[20]</sup>。烈度Ⅶ区内砂土液化引起的喷水冒砂、地面塌陷、地裂缝和崩塌等地质灾害现象普遍。

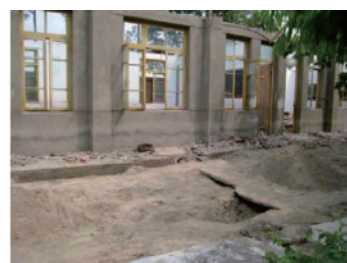
(c) 南丰镇毗卢小学地表喷出物-中砂

本次地震中的液化喷出物较以往地震丰富,涵盖粉砂、细砂、中砂、粗砂、砾石及卵石。液化喷出物以粉砂和细砂为主,约占50~60%。图6(a)为绵竹市板桥镇兴隆村村民住宅室内喷出的粉砂,呈浅黄色,覆盖厚度达10~20 cm。液化引起地面错位,导致该住宅后墙基础下沉,墙体水平沉降裂缝明显,主体结构受损严重。绵阳游仙区涌泉居民区喷出浅黄色粉细砂(图6(b)),绿化小区内均有不同程度的喷水冒砂,震后人工湖水位略有上升。据当地保安人员介绍,地震后1小时,水柱高度仍有30 cm左右。喷出物的中砂、粗砂占20~30%。德阳地区南丰镇毗卢小学喷出中砂(图6(c)),喷水高度约3 m,持续约3分钟,喷砂量约5 m<sup>3</sup>,地面下沉20~30 cm,教室地面隆起,墙体严重开裂,学校无喷水冒砂地方房屋损坏较轻,只有落瓦、少量微裂缝。绵阳市马井镇双石桥村地表喷出物为灰白色粗砂(图6(d)),稻田和菜地有喷水冒砂,地面下沉,单孔面积约5 m<sup>2</sup>,砂层厚约30 cm,附近砖木房有横向开裂。现场考察发现10余处有砾卵石喷出,最大粒径达15 cm。绵阳新桥镇民主村、绵阳市湔氐镇白虎头村及德阳柏隆镇松柏村等均发现有砂砾土喷出,液化带上民房破坏严重,约倒塌30%~40%。袁晓

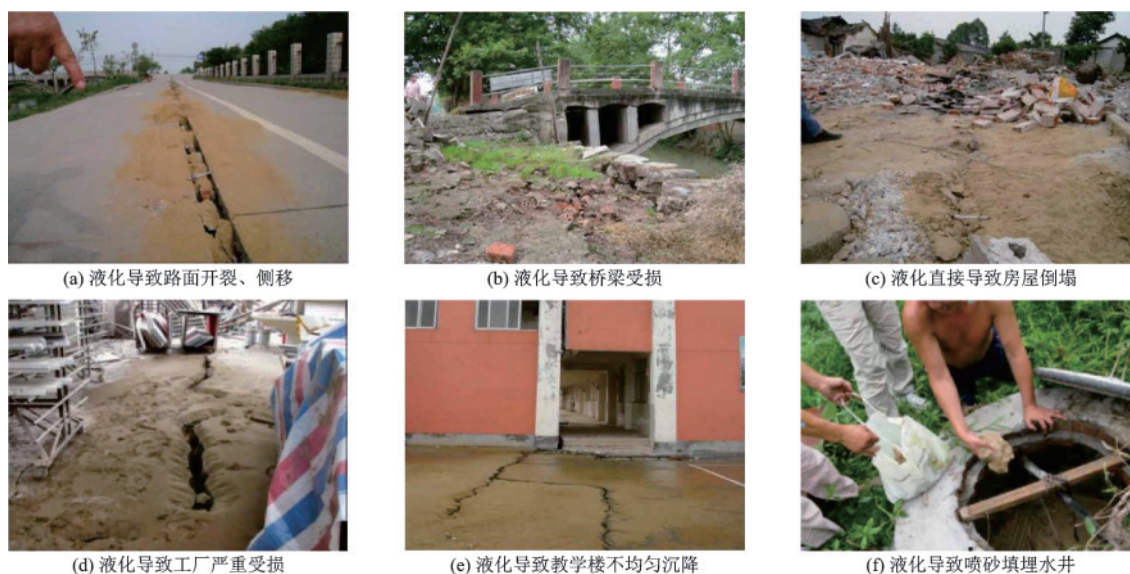
图7  $M_s$  8.0级汶川地震典型液化震害<sup>[23]</sup>

土壤液化导致不少的农田、公路、桥梁、居民住宅、工厂和学校的破坏。据不完全统计,有20余个村庄的水井不同程度地发生了喷水冒砂现象,近千亩农田、120多个自然村、8所学校、5个工厂受到不同程度的液化影响,一些房屋建筑、学校教学楼、厂房和水井被废弃。由于土壤液化发生在农村地区,大量喷水冒砂导致农田被填埋,液化引起的地裂缝使农田蓄水困难。此外,液化喷出物还堵塞了河床。液化导致公路震害4处:路堤塌陷、路面开裂

(图7(a));10余座桥梁基础处发生液化现象,近一半桥梁震害明显(图7(b));液化导致结构性差的农房倒塌(图7(c)),有较多设有圈梁、构造柱的房屋发生整体倾斜、下沉现象;有5处工厂受到不同程度的液化影响,其中,什邡爱迪尔家俱厂内喷水冒砂400 m<sup>2</sup>,喷水高1.5 m,墙体严重变形,地表开裂(图7(d)),厂内水泥路开裂,人行道隆起,地面下沉;有8所学校受液化的影响,包括:液化带贯穿学校,教学楼基础下沉、墙体倾斜与开裂(图7(e)),砖混结构的食堂及框架结构的宿舍楼整体下沉;有20余个村庄的水井不同程度地发生了喷水冒砂,多数水井被完全填埋(图7(f))。

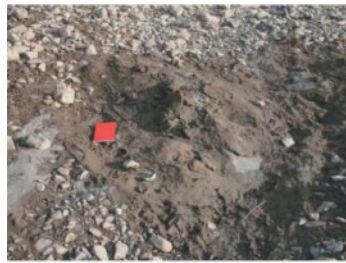
(a) 地震引起的扎曲河漫滩砂土液化

270人失踪,直接经济损失7 806亿元人民币。地震造成连续的地表破裂,大量民房倒塌<sup>[26]</sup>。土壤液化并不丰富,主要集中在玉树县的扎区河谷(图8(a)),并引发次生地质灾害。在结古镇西部扎拉那一带,公路路基下伏为河漫滩相砂土,地下水位浅,液化引发路基变形,致使路面呈波状起伏并发生开裂(图8(b))。

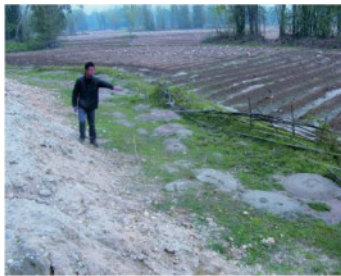
(a) 贺哈村盈江是外侧喷沙冒水

埋、电线杆下沉等破坏<sup>[27]</sup>。盈江地震土壤液化喷出物主要有两种形态:一是丘状粉砂,一般高不超过30 cm,直径10~50 cm,在液化严重的区域成群分布(图9(a));二是沿地裂缝或喷水口随水流向四周散布的细砂,覆盖于地表(图9(b)),干燥松散。在贺哈、允冒等村寨,液化引起的地裂缝延展至房屋、围墙等,导致上部建筑开裂(图9(c)),使未震损倒塌的建筑丧失使用功能。在缓坡地带,土壤液化使地表发生侧向滑动,导致其上构(建)筑物受损。如由县城通往新城的江北岸沥青路面县道,在内倾弧形转弯处发生路面开裂(图9(d))。此外,液化导致地基承载力和摩阻力显著降低,建(构)筑物出现下沉。如弄兴村附近的多根水泥电线杆下沉几十厘米甚至超过1 m,其附近往往有明显的液化喷出物(图9(e))。液化对水利设施的破坏显著,允冒村附近的灌溉机井被液化泥沙淤埋(图9(f)),封闭抽水井发生高压喷水和砂土充淤现象。

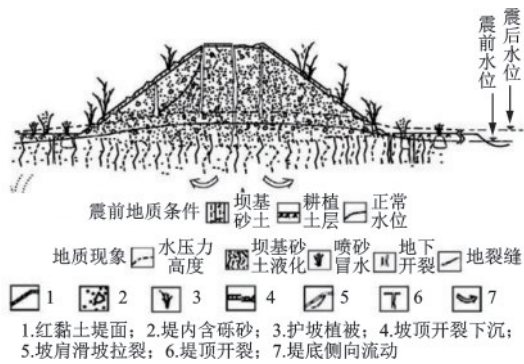
图10 盈江大堤土壤液化灾害效应示意图<sup>[27]</sup>

震后调查发现,盈江大堤约19 km严重开裂,岸堤裂口宽10~40 cm,平均深1 m,部分裂缝深达3 m,断续分布,绝大部分沿大堤顶部中央展布,走向以平行大堤方向为主,少部分斜切、横切大堤,部分地段的堤顶中部发生塌陷<sup>[27]</sup>。江堤开裂的主要原因(图10):地震时上覆坝体使粉砂层坝基中的高压孔隙水无法及时排泄,发生了严重的土壤液化,在坝体重力作用下液化粉砂发生侧向流动,导致大坝产生侧向滑动应力,由于大坝为梯形对称结构,致使

坝堤中央的裂缝最发育。坝基侧向流动压力使两侧的喷砂冒水现象严重。盈江上游展动堤附近的喷砂以粒径0.25~0.075 mm的细砂为主,而下游贺哈堤附近的喷砂主要为0.075 mm左右的粉砂。河道附近地下水埋深大多小于1.5 m,成为土壤液化灾害的易发区。

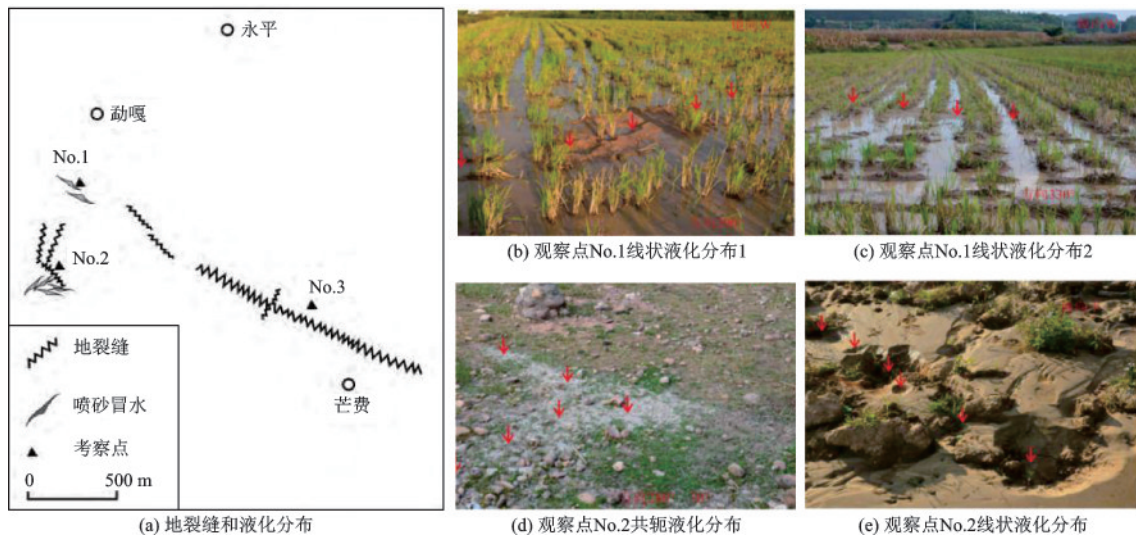
图11 2014年 $M_s$  6.6级景谷地震地裂缝和土壤液化位置图及典型液化形态<sup>[28]</sup>

余亿元。地震造成普洱市景谷县、思茅区、宁洱县、镇沅县、澜沧县、景东县和临沧市临翔区、双江县、云县9个县(区)的37个乡镇受灾。发现震中区有土壤液化和地裂缝现象。现场考察绘制的震中区地裂缝和液化分布如图11(a)所示<sup>[28]</sup>。地裂缝的单条规模不大,集中出现在震中区地形平坦的Ⅰ级阶地上,喷水冒砂点呈串珠状直线分布。土壤液化集中分布于两处:观察点No.1位于勐嘎南500 m稻田中,规模较大,呈线状分布(图11(b)和(c)),由多个冒水孔组成,长3~7 m,宽约0.8 m;观察点No.2位于芒费,有7处大的喷水冒砂点,均呈长条线状分布,规模最大的喷砂带长12 m、宽1 m、厚0.3 m。另有两处喷砂带呈反向共轭分布现象(图11(d)),在这些线状延伸的喷砂地带,喷砂孔呈平直的串珠状排列(图11(e))。

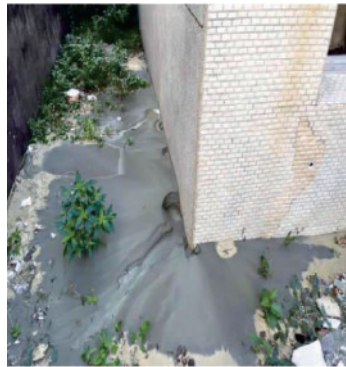
(a) 土壤液化,房屋裂缝喷泥沙

2016年2月6日中国台湾省高雄市发生 $M_s$  6.7级地震,震源深度15 km,震中烈度IX度,台南市受地震的影响最大,地震造成117人死亡<sup>[31]</sup>。台南市发生大范围的砂土液化现象(图15(a)),其原因主要有<sup>[32]</sup>:(1)台南地处嘉南冲积平原,地下水位浅、砂土层厚,易于液化;(2)因台南冲积层较厚,地震波在深厚土层传播中被放大,导致地表加速度的放大显著,震动历时延长,进一步加重液化。台南安南区液化震陷达30~100 cm,给建筑物和基础设施造成很大破坏。安南区的溪顶里,土壤液化导致整个小区的地层下陷,最严重一栋楼的底层超过一半的高度陷入地下(图15(b))。
