基于 Rockfall 数值模拟的边坡落石防护网 修复加固方案研究*

Study on Repair and Reinforcement Strategies for Rockfall Passive Protective Network Based on Rockfall Numerical Simulation

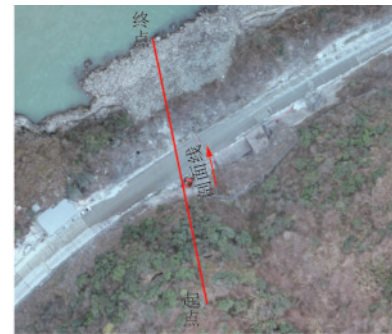
图5 边坡典型剖面位置及剖面示意

尾水支洞边坡典型剖面如图5所示。根据岩体类别、植被覆盖情况及含水量差异将边坡分为危

岩体段、边坡A段、边坡B段、道路以及河床段,并将其地形类别分别设置为中度硬、中度硬、硬、特别硬。落石运动过程中涉及的主要物理力学参数包括摩擦系数 μ_{\min} 、 μ_{\max} ,接触时间系数 κ 、非接触时间系数 β ,恢复系数 ϵ 以及粘塑性阻力系数 $Drag$ 等,不

区域	地形类别	物理力学参数					
		μ_{min}	μ_{max}	β	κ	ϵ	Drag
危岩体段	中度硬	0.40	2.00	175	2.5	0	0.5
边坡A段	中度硬	0.40	2.00	175	2.5	0	0.5
边坡B段	硬	0.55	2.00	185	3.0	0	0.4
道路及河床	特别硬	0.80	2.00	200	4.0	0	0.3

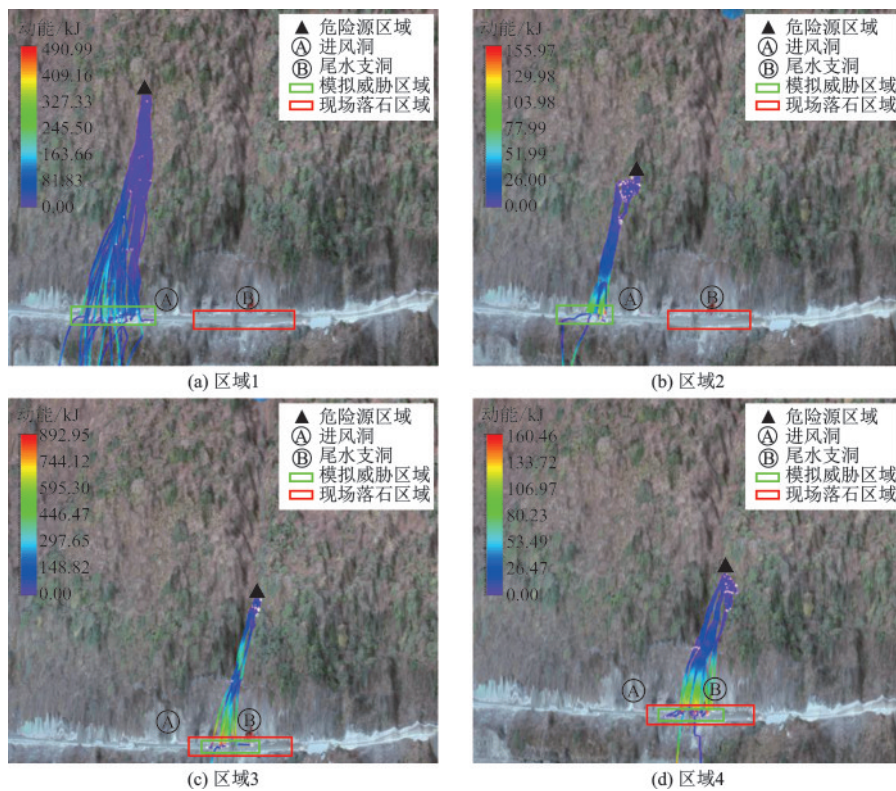
图6 可疑危险源区域落石灾害模拟

将初步排查出的四处可疑危险源区域分别设置为落石释放区,进行落石灾害模拟。计算各危险源区落石的威胁区域如图6所示,图中色谱颜色表示落石动能变化情况。区域1与区域2的落石威胁区域主要位于进风洞边坡上游侧20~40 m、8~18

m公路段,与实际落石分布区相距较远,因此区域1和区域2是近期落石源的可能性较小。区域3和区域4落石威胁区域主要分布在尾水支洞边坡上游侧8 m至下游侧2 m公路段、上游侧5 m至下游侧5 m公路段,模拟落石威胁区域与实际落石分布区域基本重合,落石模拟成果与实际情况较为吻合,由此确定区域3和区域4是近期落石灾害的主要落石源。联合区域3和区域4作进一步的落石灾害模拟,分析其落石运动特征,以复核原被动防护网的防护能力,查明导致落石灾害的具体原因,提出相应的修复加固方案。

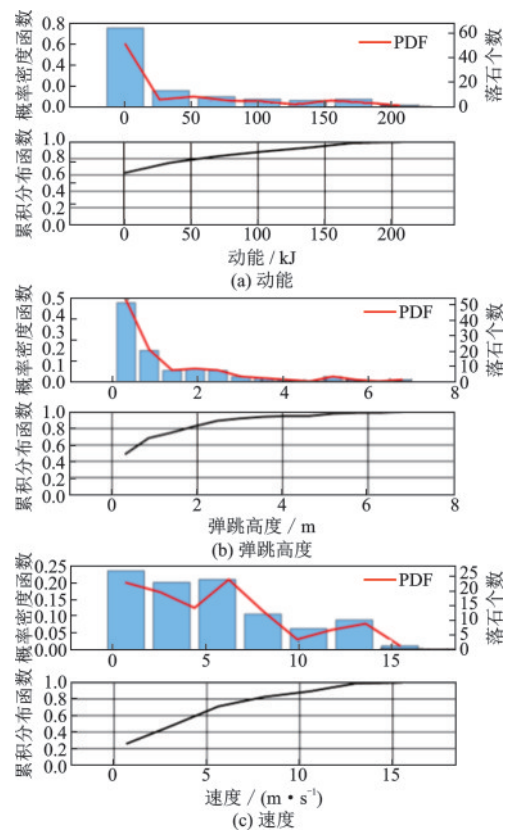
图8 防护网位置处落石运动特征参数概率密度函数及累积分布函数曲线

防护网沿线落石的动能、弹跳高度以及速度的概率密度函数曲线和累积分布函数曲线如图8所示。由图8(a)可知,防护网沿线落石动能主要分布在0.23~205.83 kJ范围内。综合考虑现场实际调查及数值模拟结果的相关性,落石对防护网产生的冲击能通常是落石动能的1.32~2.03倍^[17]。根据落

石模拟成果,防护网位置处落石冲击能整体处于较低水平,原防护网位置处落石产生的最大冲击能为417.68 kJ,处于原防护网防护能级500 kJ范围之内。但由于第6、7跨防护网已发生破损,表明防护网能级不足是导致落石灾害的关键原因,因此后续修复或加固处理时须对防护网能级进行一定程度的提高,作为此处落石灾害治理的安全储备。

由图8(b)可知,防护网沿线落石弹跳高度主要分布在0.32~6.78 m范围内。由于落石释放区坡度较缓,部分落石未到达防护网时就因植被阻力而停积在边坡上,此处仅分析能够到达防护网处的落石弹跳高度分布情况。在能够到达防护网的落石中,弹跳高度低于防护网高度的概率为90.29%,表明防护网能够有效拦截大部分落石,但仍有9.71%的落石越过被动防护网冲击道路和河道区域。因此,原防护网高度不足也是导致落石灾害发生的原因之一。

由图8(c)可知,落石速度主要分布在0.70~

15.45 m/s范围内。落石最大速度小于 30 m/s,不会出现“子弹效应”^[18],因此不必增设多道防护网,仅在原防护网基础上进行修复加固即可。

根据上述防护网防护能力复核结果可知,原防护网高度不足也是导致此处落石成灾的原因之一。防护网位置处落石弹跳高度高于4 m的概率为9.71%,高于6 m的概率仅为0.5%,据此可考虑将防护网高度提升至6 m。且落石运动轨迹主要分布在第5~8跨,需要对此区域重点关注。综合考虑现场防护网破损情况与落石模拟成果,拟定增高加固方案(方案2):将原防护网第5~8跨替换为高度6 m的RX-075型防护网。两种方案防护网设置如图9所示,对两种方案进行模拟并分析其防护效果,以确定最佳防护方案。

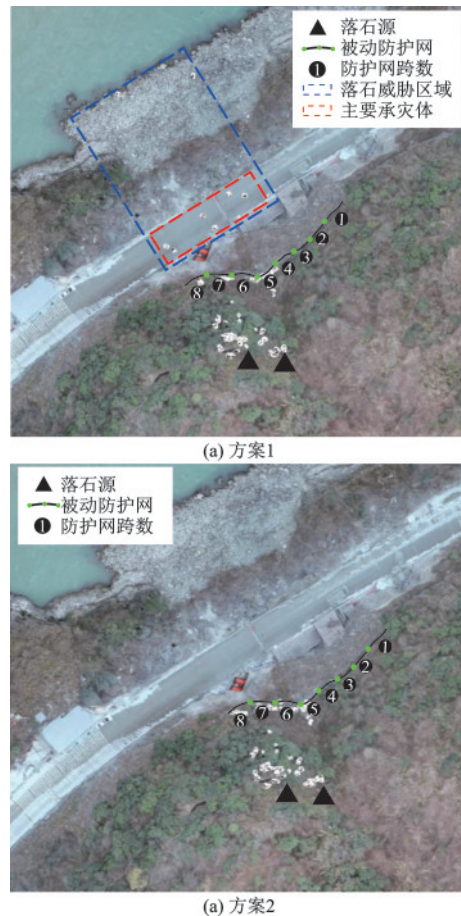
图10 修复加固后的落石威胁区域

两种修复方案下落石威胁区域见图10。与原防护网方案相比,方案1情况下落石威胁区域范围显著减小,落石率由6.67%下降至2.78%,主要承

灾体即道路区域的落石数量减少了约4/5。方案2情况下危险源区域落石均被边坡植被和防护网拦截,道路及河道区域均内无落石坠落。
