极端暴雨下不可移动文物脆弱性分析*

——以河南“7·20”暴雨为例

Analysis of Vulnerability of Immovable Cultural Relics in Extreme Rainstorm

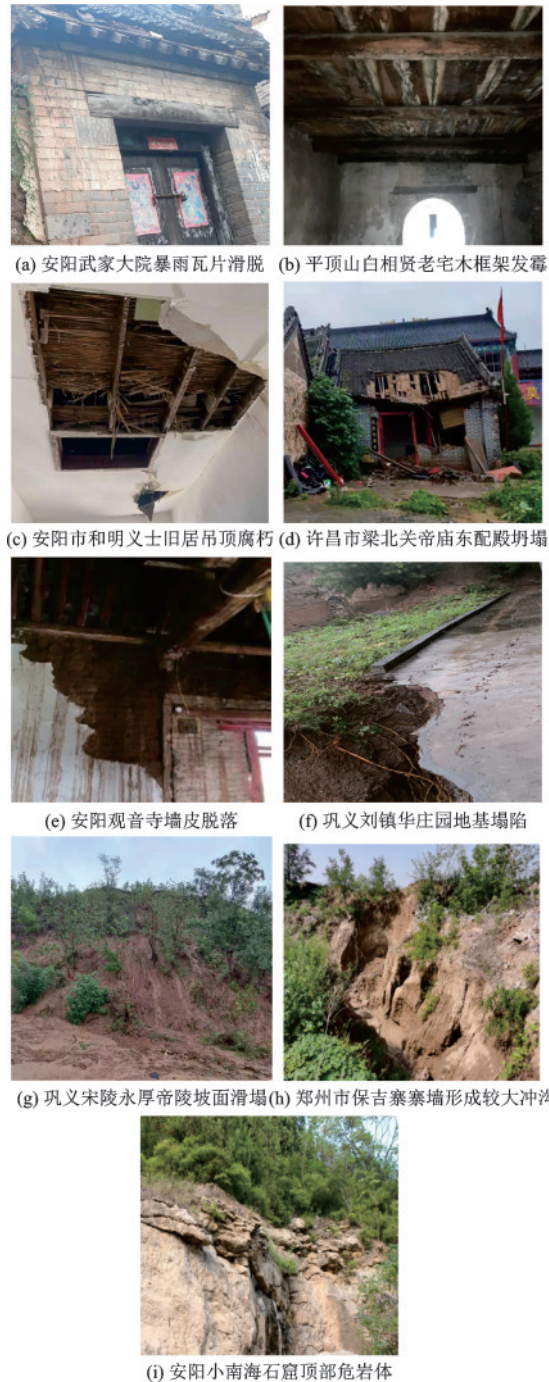
河南“7.20”极端暴雨降水强度大、持续时间长^[25],对受灾文物的冲刷作用明显。对于古建筑和近现代建筑,雨水使得屋顶瓦件衔接处的灰浆逐渐被浸湿,粘结性减弱,瓦片在自重和暴雨冲刷作用下发生滑落脱落(图3(a))。另一方面,当雨水渗漏至建筑内部结构,室内木制构件浸湿后材料性能改变^[26],出现发霉、脱皮和形变破坏,严重者甚至发生局部坍塌(图3(b)、图3(c)、图3(d));渗入墙体后,墙皮与墙砖的粘结性能减弱,出现层状剥离破坏(图3(e))。除主体结构破坏外,地面径流也会对建筑地基产生较强的侵蚀作用,地基附近的松散土体被水流带走形成地坑,进而引发建筑基础滑动,威胁文物主体安全(图3(f))。

对于处于缺乏保护措施的露天土墓葬、土遗址,降雨及产生的径流使得表层覆土不断被湿化崩解,降低了土体结构的强度和胶结能力,在后期暴雨冲刷下形成裂隙、冲沟等病害^[27],严重者会导致构筑物垮塌(图4(g)、4(h))。石窟建筑是在陡崖上开凿形成,崖壁裂隙为雨水提供了良好的排渗通道^[28],暴雨冲刷导致岩体原有构造裂隙进一步扩大,形成大量危岩体,加剧了石窟建筑的坍塌破坏(图4(i))。

图3 暴雨冲刷破坏典型案例

(1)暴雨灾害中,文物发生的典型破坏大多与建筑材料腐朽老化有关。由于不可移动文物大多已经存在了漫长岁月,其结构材料的性能已发生较大改变,建议对文物建筑开展日常修缮工作,及时进行更换朽槽配件。

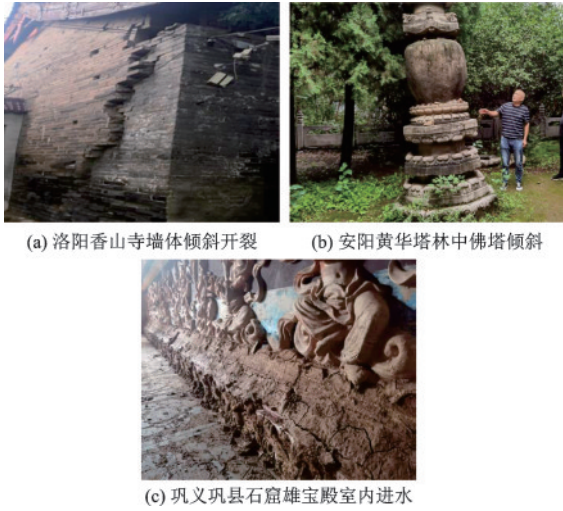
河南“7.20”暴雨降水强度大,受限于场地排水系统的排水能力限制,雨水难以迅速排放,便在低洼处汇集积聚。长时间的积水浸泡,一方面降低了地基土的承载能力,造成土质松软、地基下沉,进而引发建筑结构开裂、倾斜、位移等破坏^[29](图4(a)、4(b));另一方面,积水还会劣化建材力学性能^[30],影响文物建筑整体稳定性。另外,当文物入口处低

于周围地面时,积水将涌入建筑内部,致使其内部空间被沉积物淤埋,加重损毁程度(图4(c))。

(a) 洛阳香山寺墙体倾斜开裂 (b) 安阳黄华塔林中佛塔倾斜
(c) 巩义巩县石窟雄宝殿室内进水

图4 积水浸泡破坏典型案例

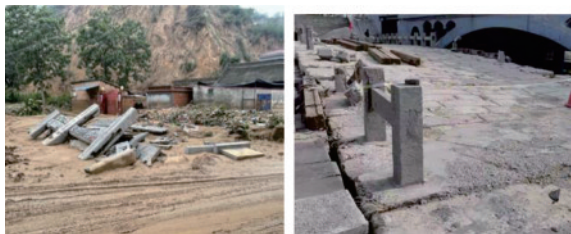
极端暴雨引起河道水位上涨,泄流量增加,河道洪水及其中携带各类杂物会对沿河附近的建筑物造成严重冲击破坏(图5(a))。跨河古桥梁主要

(a) 巩义孟氏石坊被洪水冲毁 (b) 鹤壁汤和桥栏杆望柱断裂缺失

图5 洪水冲击破坏典型案例

由桥墩、桥台、桥基础以及护栏等结构组成,受此次极端暴雨洪水影响,多座古桥梁结构缝隙之间的填充物被冲走,导致裂隙扩大,并且桥面栏杆、望柱等附属构件也多被洪水冲毁(图5(b))。同时,古桥周边附属工程也存在被河道洪水破坏的情况,如安阳双石桥下游泊岸被洪水冲垮缺失、安阳永和桥河道护坡开裂垮塌,危及文物本体安全。

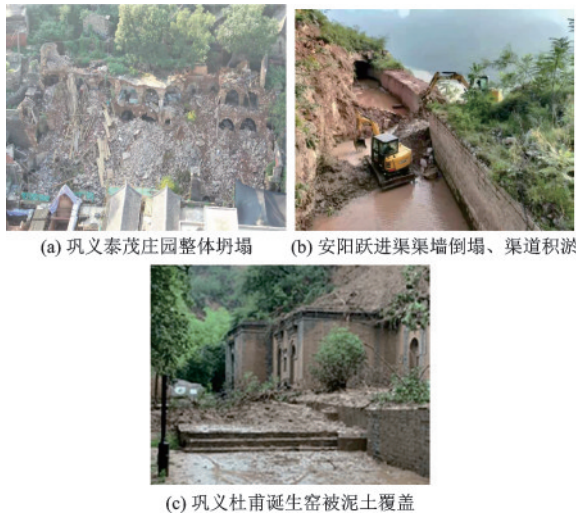
泥石流灾害大多发生在高坡、土崖附近,破坏方式与文物相对位置有关^[31]。受灾文物位于灾害点上方时,泥石流灾害会破坏建筑地基的岩土结构,进而引发文物主体结构倾斜滑移,严重者会导致整座建筑坍塌(图6(a));在灾害点下方时,雨水通过浸透土质山体使其与下层坡面的附着力减小,饱含水分的固体堆积物向下方高速运动,文物只能被动承受而发生结构破坏(图6(b))。此外,泥石流灾害发生后,部分淤泥会继续覆盖在文物建筑表面,进一步加重文物损毁程度(图6(c))。

图6 泥石流灾害破坏典型案例

(2)四种破坏形态中,泥石流灾害对文物的破坏性最强,建议加强对文物周边地质灾害隐患的关注,通过自然环境监测数据的积累与分析,评估暴雨灾害对不可移动文物本体及周边环境的影响,进而识别滑坡、泥石流等地质灾害的风险隐患,并通过针对性的制定防护计划与应急预案,提高不可移动文物的预防性保护能力。
