钢筋混凝土加强墙的底层大开洞砌体结构抗震性能试验研究*

摘要: 针对砌体结构为满足底层功能需求而扩大洞口导致其抗震性能削弱、安全性降低的问题, 按1:4比例设计制作了一栋四层砖混结构缩尺模型, 并基于刚度等效的原则在底层大开洞一侧以钢筋混凝土加强墙置换部分传统砌体墙, 对其进行低周往复加载试验, 得到结构各层的破坏形态、位移变化、滞回曲线、骨架曲线以及刚度退化等抗震性能指标。结果表明: 砌体结构与钢筋混凝土加强墙紧密联结, 结构整体具有延性特征; 结构未发生承载力突变, 保持较好的抗震耗能性能; 结构二层位移显著, 设计时应着重关注其刚度, 避免形成薄弱层; 设钢筋混凝土加强墙可避免地震中底层大开洞砌体结构的扭转。

Experimental Study on Seismic Performance of Masonry Structure with Large Openings at the Bottom Floor of Reinforced Concrete Walls

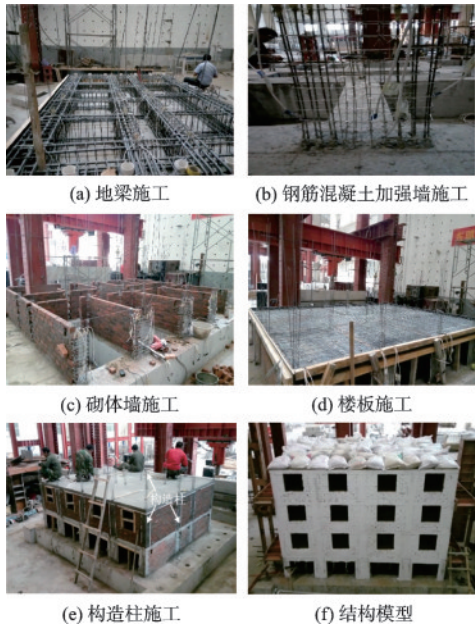
图2 结构模型施工流程

结构模型的施工流程如图 2 所示,地梁、钢筋混凝土加强墙、楼板、构造柱以及框梁均采用 C30 混凝土进行浇筑,根据《混凝土物理力学性能试验方法标准》(GB/T 50081—2019)^[20]的规定,实测混凝土立方体抗压强度为 35.6 MPa,轴心抗压强度为 21.3 MPa。砖墙砌筑采用 M7.5 的砂浆,钢筋混凝土加强墙与地梁之间的坐浆采用 M10 的砂浆,两类砂浆均通过《建筑砂浆基本性能试验方法标准》(JGJ/T 70—2009)^[21]规定的强度测试。砖墙砌筑采用的砖块为普通烧结砖按相似比进行加工,加工后的砖块尺寸为 115 mm×60 mm×53 mm,根据《烧结普通砖》(GB/T 5101—2017)^[22]的规定对其进行强度测试,结果显示砖块强度为 MU10。钢筋选

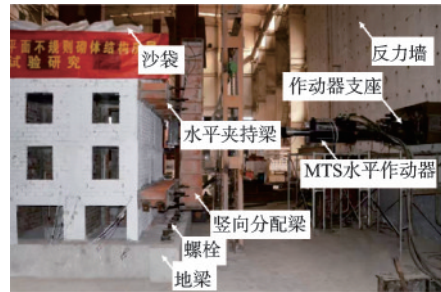
图6 加载设备与制度

结构模型的加载分为竖向加载和水平加载。竖向荷载仅考虑自重和活荷载作用,根据《建筑结构荷载规范》(GB50009—2012)^[24]的规定,住宅楼面活荷载标准值为 2.0 kN/m^2 ,采用堆放沙袋的方式将均布荷载施加于各楼层,结构模型一至三层施加 1.0 kN/m^2 的均布荷载,第四层施加 4.0 kN/m^2 的均布荷载。水平荷载由MTS电液伺服作动器施加,MTS水平作动器通过支座与反力墙连接,为模拟地震发生时水平地震动引起的层间位移现象,采用隔层施加荷载的方式,利用MTS水平作动器通过竖向分配梁和水平夹持梁对结构模型东侧一层、三层的顶部施加水平往复荷载,加载装置如图6(a)和(b)所示。水平加载采用位移控制,加载制度如图6(c)所示,每级加载循环两次,正向和负向位移分别为推向和拉向。

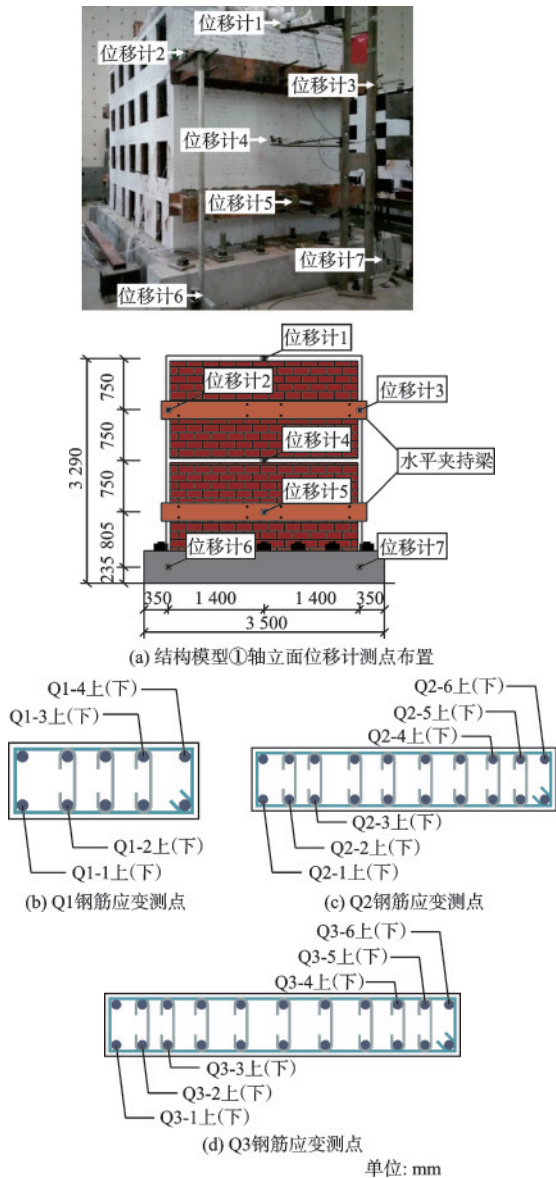
图7 结构模型位移计与钢筋应变测点布置

在结构模型西侧立面(图1(a)①轴)布置7个位移计测量加载过程中位移变化,位移计测点布置如

图7(a)所示。在钢筋混凝土加强墙Q1~Q3受力钢筋上、下端共布置32个BX120-2AA(2×1)应变片,以测量加载过程中各钢筋混凝土加强墙受力钢筋的应变变化情况,应变片测点布置如图7(b~d)所示。考虑Q4、Q5墙内钢筋应变分别与Q2、Q1反对称,两构件不再布置应变片。

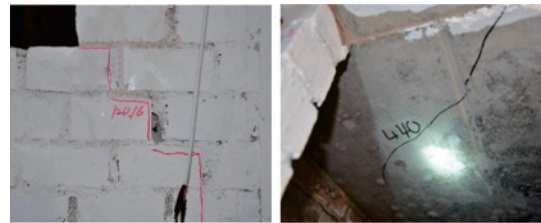
图12 A轴二层纵墙裂缝形态

A轴二层纵墙在加载至-1.4 mm后,各窗的窗角处逐渐出现沿砂浆灰缝发展的阶梯状裂缝,如图12(a)所示。A轴二层构造柱在加载至-2.4 mm时产生水平裂缝,砖墙与构造柱的裂缝发展缓慢,且构造柱裂缝的开展滞后于砖墙。加载至±8.0 mm后,二层的窗间墙出现斜裂缝,裂缝的发展速度较快,窗下墙的裂缝也逐渐延伸至楼板,如图12(b)所示。试验结束时,此纵墙墙面损伤较为严重,裂缝密集且形成了贯穿裂缝,但墙体与构造柱未发生倒塌,整个墙面受损过程滞后于钢筋混凝土加强墙。
