## 山洪对汶川县村镇建筑的破坏特征及影响因素分析\*

**摘要:** 受“5·12”汶川大地震对地表强烈扰动影响, 汶川县近年来山洪灾害频发, 对当地村镇房屋造成了严重破坏。汶川县2019年和2020年连续两年发生了“8·20”和“8·17”群发性特大山洪灾害, 以两场山洪灾害中部分受损村镇建筑为研究对象, 通过灾情数据挖掘和典型案例分析, 总结了不同结构类型建筑破坏特征、沿河建筑破坏程度空间差异性和建筑遮掩效应等破坏特点以及冲击、冲刷、淤埋、浸泡等破坏方式。根据调研分析, 结合山洪破坏特征, 对现有建筑破坏等级标准进行改进, 提出了山洪灾害下村镇建筑破坏分级标准。应用随机森林算法和统计分析方法, 从水深暴露性、选址暴露性、物理脆弱性等方面综合分析了建筑洪灾破坏的主要影响因素及其作用关系。最后基于建筑受灾破坏情况分析, 提出了提高山区村镇建筑防洪减灾能力的对策和建议。

## Characterization and Impact Factors of the Damage to Village Buildings by Mountain Torrent Disasters in Wenchuan County

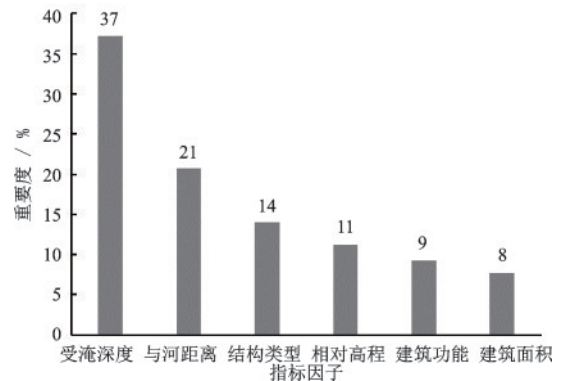
图6 因子重要性分析

基于调研样本数据,应用随机森林分类算法,将 6 个指标因子量化数值作为模型输入,建筑破坏等级为模型输出,构建随机森林模型计算各指标因子重要度。通过自举法试算,得到 OOB 误差最小时的模型最优参数  $m_{try}=2, n_{tree}=900$ 。采用最优参数,进行随机森林模型训练,计算得到  $MDC$  值,并进一步归一化处理得到各指标因子的重要度  $P_i$ ,各指标因子重要度排序结果如图 6 所示。

由图 6 可知,各指标因子对建筑破坏等级影响由大到小依次为建筑受淹深度、建筑与河距离、建筑结构类型、相对高程、建筑功能、建筑面积,其中前 4 项指标重要度均超 10%,累计超过

总数的 80%,可以认为这 4 项指标对建筑破坏结果起主导作用,是建筑受洪水破坏的主要影响因素。

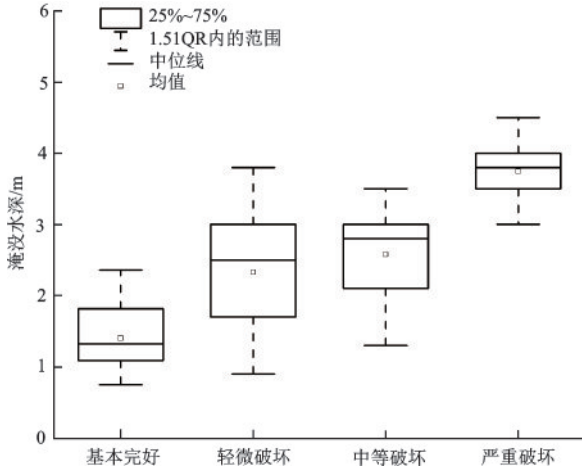
图7 淹没深度与建筑受灾破坏等级的关系

以砖混结构和框架结构房屋为例,根据淹没深度与建筑受灾破坏程度的关系(图 7),本次调研的受灾建筑淹没深度主要在 1~5 m,受洪水场分布和建筑具体特性等其他因素影响,某特定水深下建筑可能呈现多种破坏级别结果。在 1~2 m 淹没深度下,调研样本中房屋主要表现为基本完好和轻微破坏;2~3 m 淹没深度下,主要表现为轻微破坏和中等破坏;3 m 以上淹没深度则主要为严重破坏。总

体而言,建筑的受灾破坏级别呈现随淹没深度增大而增加的趋势。结合因子重要度评价,表明水深暴露性是影响建筑破坏程度的关键要素,可通过设置围墙和防护林木等附属防护措施以及加强河道堤防建设等,来减小建筑受淹深度,降低建筑破坏程度。

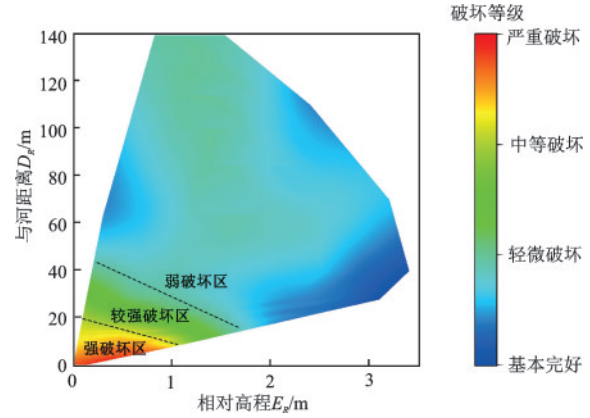
图8 建筑破坏分布热力图

建筑选址暴露性指建筑在洪水淹没范围内的位置分布,主要考虑的是建筑与河道的空间关系,包括与河岸相对距离以及相对高程(建筑基础与河岸高程差)两个空间衡量指标。以砖混结构和框架结构房屋为例,基于调研样本的建筑破坏分布情况(图8),建筑破坏程度与建筑和河道距离以及相对高程总体上呈负相关关系,即建筑距河道越近,建筑基础越低,洪水对建筑破坏越强,导致建筑破坏程度和比例越大。对于严重破坏和中等破坏的建筑,该破坏规律表现地尤为明显。

经进一步分析可知,洪水对建筑破坏在空间上具有较为明显的强度分区性(表4),具体表现为河岸外0~20 m范围且相对高程小于1.1 m的房屋以严重破坏和中等破坏为主,属于强破坏区;距河岸20~45 m范围内且相对高程在1.1~1.8 m间的房屋以中等破坏和轻微破坏为主,属于较强破坏区;其余范围以轻微破坏和基本完好等为主,属于弱破坏区,村镇规划和防灾设计中应特别关注强破坏区建筑的防洪安全。

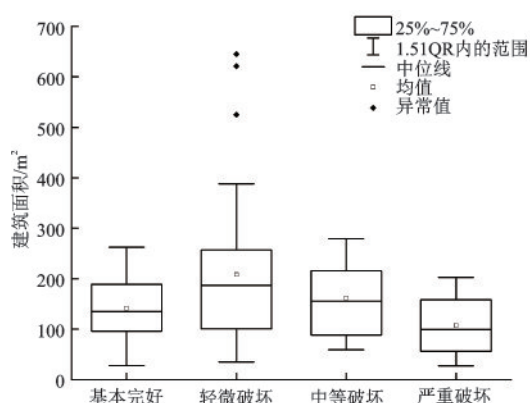
图9 建筑面积与建筑破坏等级的关系

研究表明,建筑物规模会影响它对水流冲击的抵抗力<sup>[21]</sup>。基于汶川县砖混结构和框架结构房屋样本数据,分析建筑面积与建筑破坏等级的关系(图9)。由图9可知,建筑面积越小,越容易受到相对严重的破坏,尤其是100 m<sup>2</sup>以下建筑以中等破坏和严重破坏居多。结合实地调研发现,本次调研样本中小面积建筑多为1~2层旧民房,其受灾相对严重主要是因为该级别建筑结构简单,维护不当,结构稳定性相对较差,面对洪水作用容易造成严重破坏。建筑规模对房屋抗冲性的影响在本次调研样本中没有得到明显体现,有待进一步研究验证。
