# GHPFRCC 框架梁抗火性能试验研究\*

李秀领, 蔡 帅, 闫庆喜

## Experimental Study on Fire-resistance Properties of Green High-performance Fiber-reinforced Cementitious Composites Frame Beams

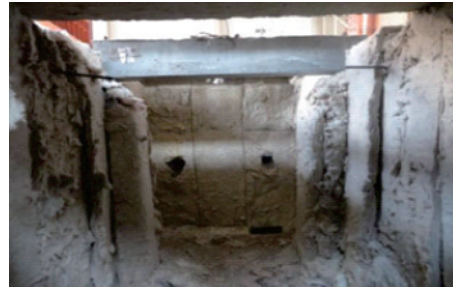
图5 炉内简支梁放置

Fig.5 Placement diagram of the simply supported beam in the furnace

采用三面受火方式对GHPFRCC框架梁进行耐火试验,其中升温方式采用ISO834标准升温曲线,受火时间为90 min,降温阶段采取强制通风冷却。结构火灾试验包括恒载-升温 and 恒温-加载两种工况,而实际结构发生火灾时多为第一种工况,本试验采用恒载-升温工况进行火灾试验。为了模拟GHPFRCC框架梁的实际受力情况,采用千斤顶施加集中荷载,千斤顶由液压伺服压力试验机控制。首先预加载至设计荷载的20%以检查各个系统的正常运转及各个通道的连通情况,然后卸载,再重新加载,每级持荷2 min,分10级加载至设计荷载。梁在火灾炉内的放置如图5所示,试验加载及测点布置如图6所示。

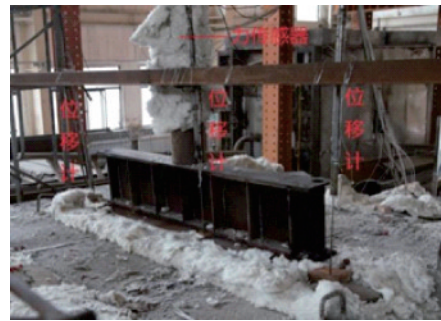
图6 试验加载及测点现场

Fig.6 Photographs of the load test and measuring points

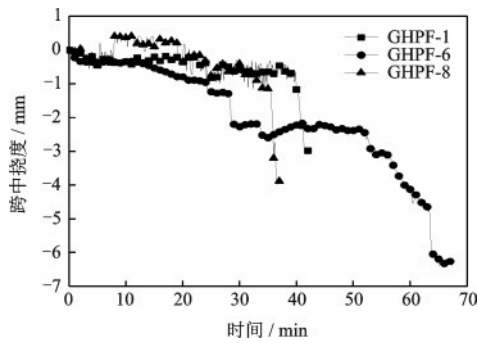
图8 剪跨比为0.75时GHPFRCC梁的跨中挠度曲线  
Fig.8 Midspan deflection curves of GHPFRCC beams with 0.75 shear-span ratio

图8为GHPFRCC框架梁构件在剪跨比为0.75的跨中挠度曲线。

由图8可知,在剪跨比为0.75的情况下,GHPFRCC梁的跨中挠度为2.9~6.4 mm,在0~30 min内,跨中挠度曲线的下降斜率很小,其中GHPF-1和GHPF-8梁的跨中挠度均小于1 mm,GHPF-6为2.2 mm,下降挠度也较小;在30 min时,炉内温度达到900℃,而GHPFRCC梁截面最高温度仅为

300 °C。这是由于GHPFRCC梁温度达到PVA纤维熔点(230 °C)后,梁内PVA纤维熔化,GHPFRCC框架梁内部产生连通孔隙后,水蒸气通过孔隙溢出带走一部分热量,致使框架梁内部温度上升较慢,有效保护了钢筋,说明GHPFRCC框架梁在30 min内没有发生高温破坏,具有较好的高温承受能力。试验开始30 min后,梁截面的跨中挠度下降斜率变大,这主要是由于框架梁在恒载高温后开始发生热膨胀引起的。整个试验过程中,GHPF-1大约在40 min时产生位移突变,GHPF-8在35 min时产生位移突变,GHPF-6在27和62 min产生位移突变,这主要是梁内部蒸汽压力和外荷载共同作用使GHPFRCC梁发生了爆裂导致GHPFRCC梁跨中挠度突变。而纵向配筋率的不同导致跨中挠度GHPF-1最小、GHPF-6最大。

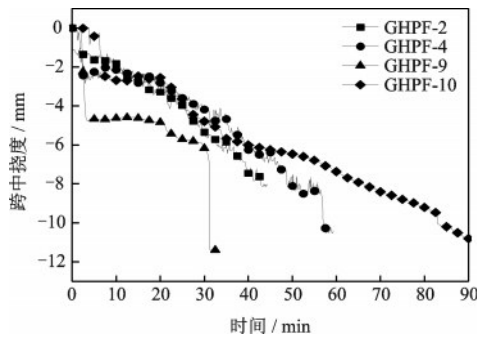
图9 剪跨比为2.07时GHPFRCC梁的跨中挠度曲线  
Fig.9 Midspan deflection curves of GHPFRCC beams with 2.07 shear-span ratio

图9为GHPFRCC框架梁构件在剪跨比为2.07的跨中挠度曲线。

由图9可知,在剪跨比为2.07的情况下,框架梁GHPF-2、GHPF-4的跨中挠度分别为8、10.5 mm,跨中挠度下降斜率均比剪跨比0.75时大,且跨中挠

度下降曲线接近线性。说明随着剪跨比增大,GHPFRCC框架梁的跨中挠度下降斜率变大,下降幅度也增大。框架梁GHPF-2、GHPF-4发生高温破坏(图10)。当GHPFRCC框架梁在较大剪跨比且持续高温的环境下,由PVA纤维熔化形成连通孔隙后,试件表皮往往会发生爆裂脱落,部分钢筋暴露在高温环境中,促使框架梁的加速破坏。例如GHPF-9发生了剪压破坏,且形成临界斜裂缝。GHPF-9跨中挠度在3 min时由于截面温度场变化使得框架梁发生第一次突变,3~30 min内接近线性变化,在30 min时由于梁斜压破坏发生第二次位移突变。GHPF-9配筋率较小也是破坏原因之一。GHPF-2和GHPF-4跨中挠度的不同也是由于纵向配筋率不同引起的,配筋率越大挠度越小。

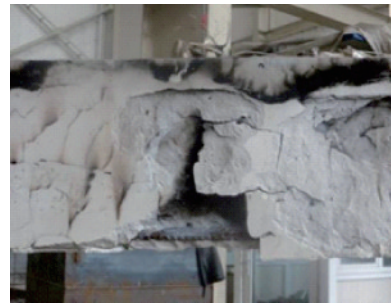
图10 高温作用下的破坏  
Fig.10 Damage under high temperature
